平成20年度 医療機器自主回収一覧（クラスⅡ）

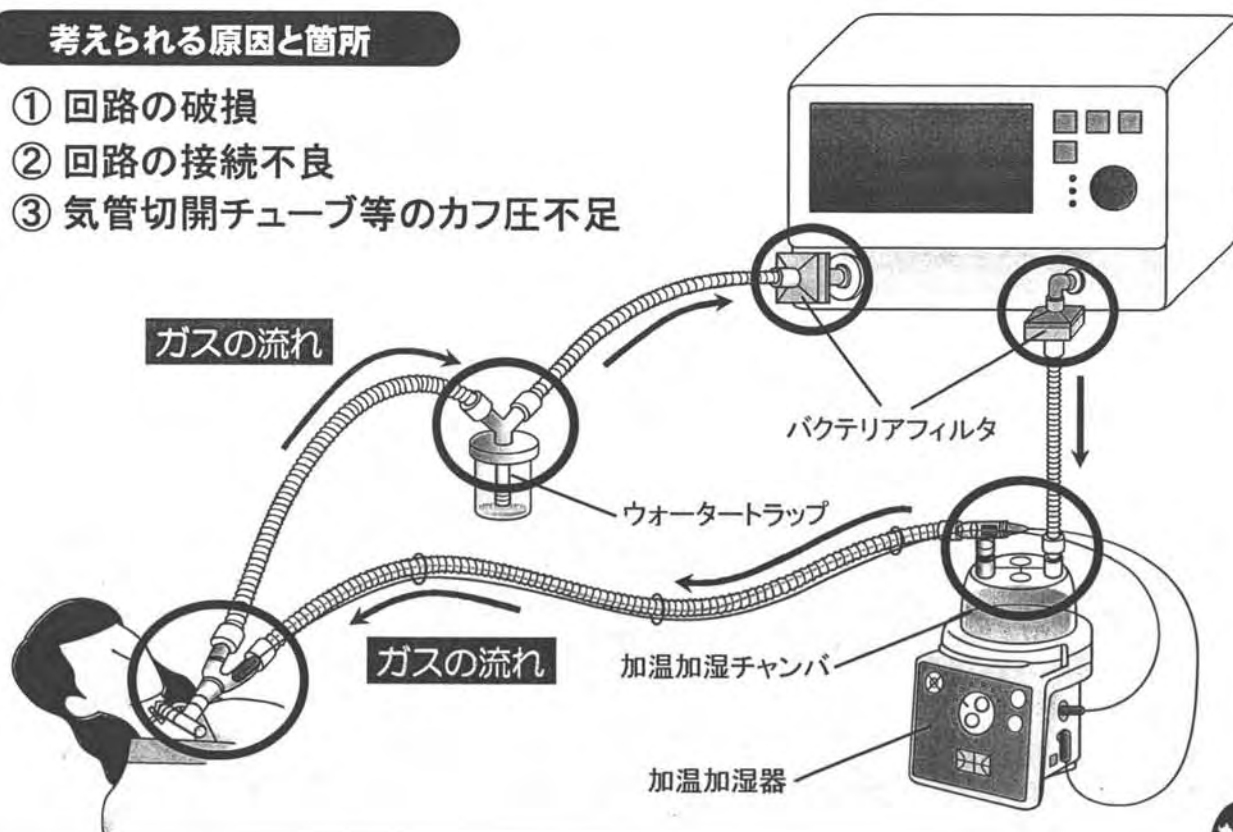
##### 考えられる原因と箇所

- ① 回路の破損
- ② 回路の接続不良
- ③ 気管切開チューブ等のカフ圧不足

「不確実な接続」、「誤接続」、「蛇管の亀裂やチャンバの破損」などに十分注意してください。特に、ウォータートラップは見落としがちです！

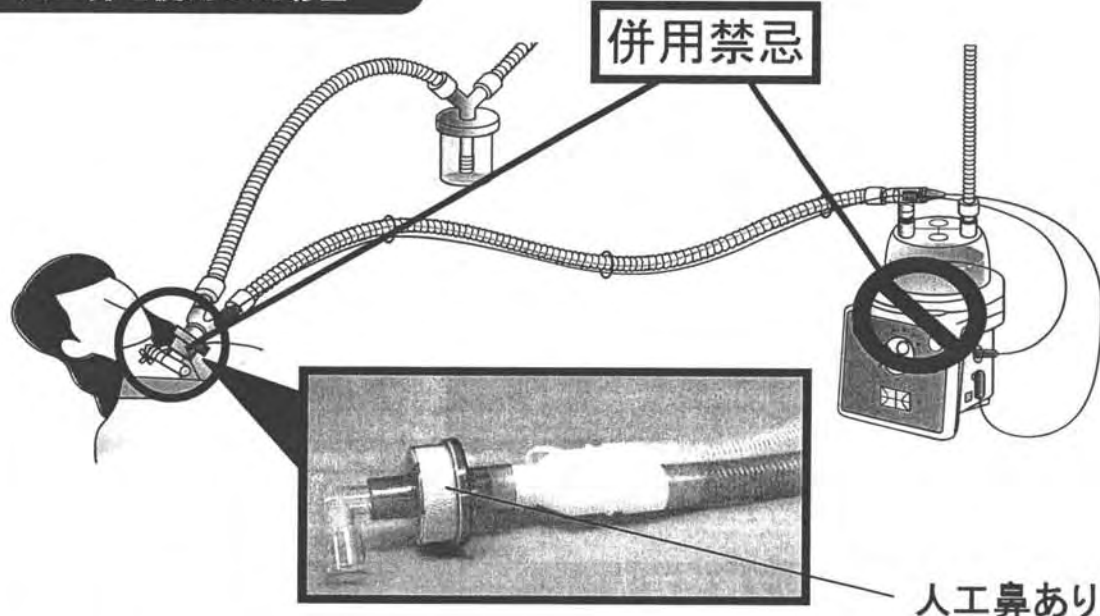
### 人工鼻を使用した場合

人工鼻と加温加湿器やネブライザなどを併用すると、過度の吸湿により人工鼻が閉塞し、患者さんの換気が困難となる恐れがあります！
