第30・31回 ヒヤリ・ハット事例等収集結果

－ 医療機器 －

平成 21 年度 第 3 回医薬品・医療機器安全使用対策検討会結果報告

独立行政法人 医薬品医療機器総合機構

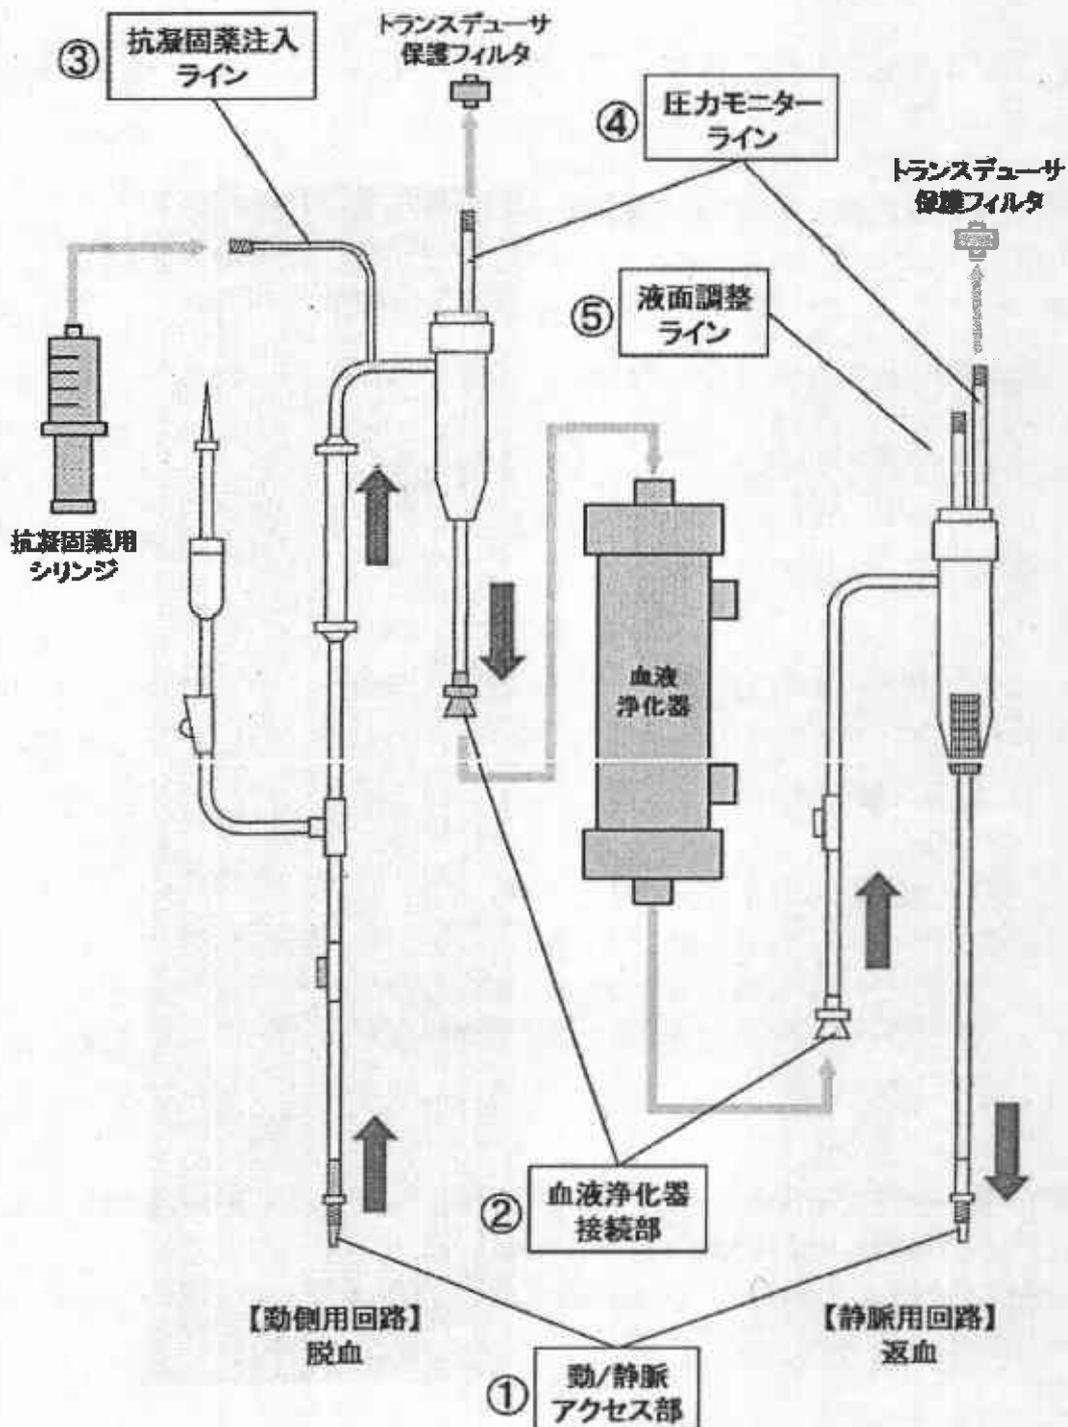
血液浄化療法における血液回路の構成と主な接続部

<ルアーロック式の医療機器となる血液回路の接続部>

- ① 動/静脈アクセスとの接続部
- ② 血液浄化器・血液透析器との血液側の接続部
- ③ 抗凝固薬注入ラインの接続部
- ※ヘパリンナトリウム等を注入する注射筒もルアーロック式形状のものを使用下さい。
- ④ トランスデューサ保護フィルタとの接続部
- ⑤ 液面調整ラインの接続部

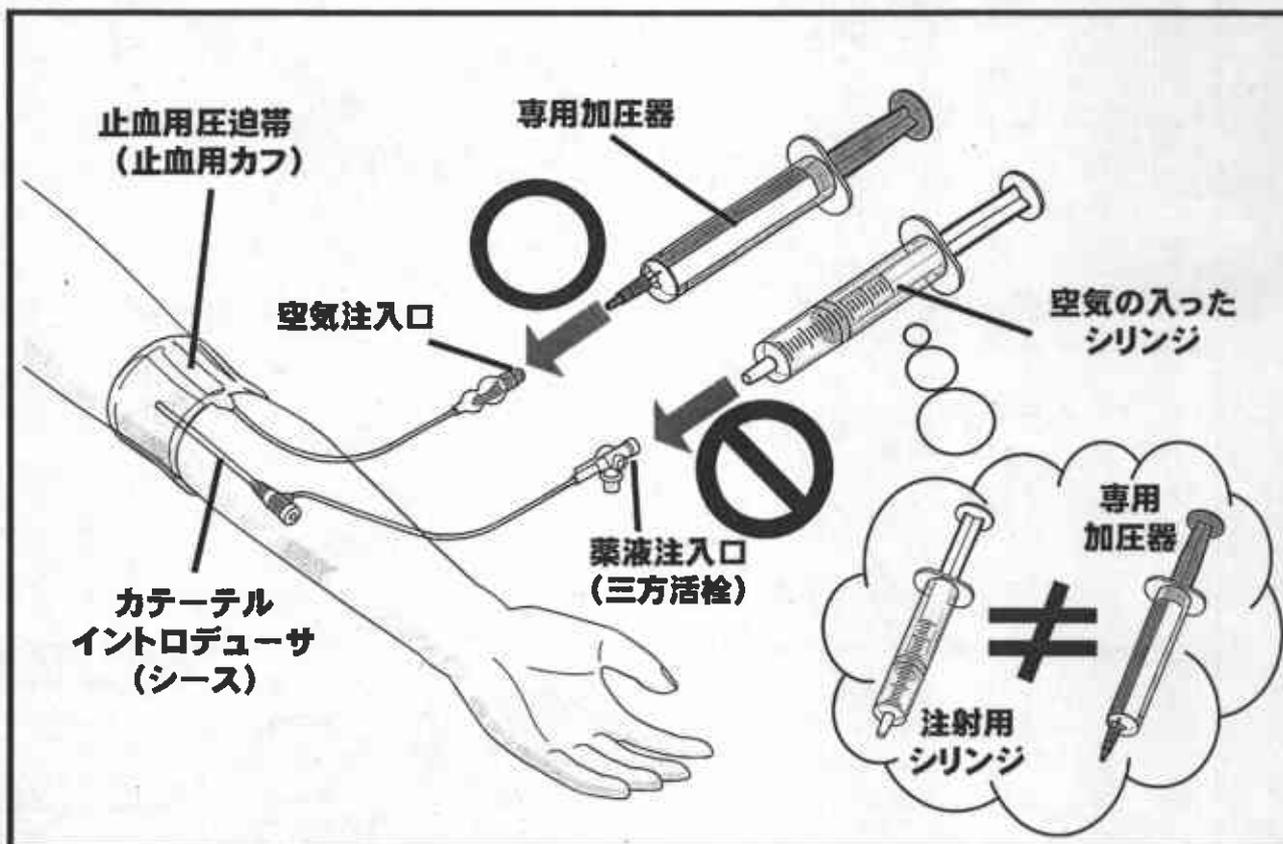
1 止血用圧迫帯（止血用カフ）使用時の注意事項 その1

(事例1) 止血用圧迫帯（止血用カフ）を圧迫するために使用する専用加圧器を空気注入口に接続せず、空気が入っている注射用シリンジを使用したために、誤ってカテーテルイントロドューサ（シース）の三方活栓の薬液注入口に接続して血管内に空気を注入させてしまった。

止血用圧迫帯（止血用カフ）の使用時には、「専用加圧器」を使うこと！
一般の注射用シリンジを使用しないでください！

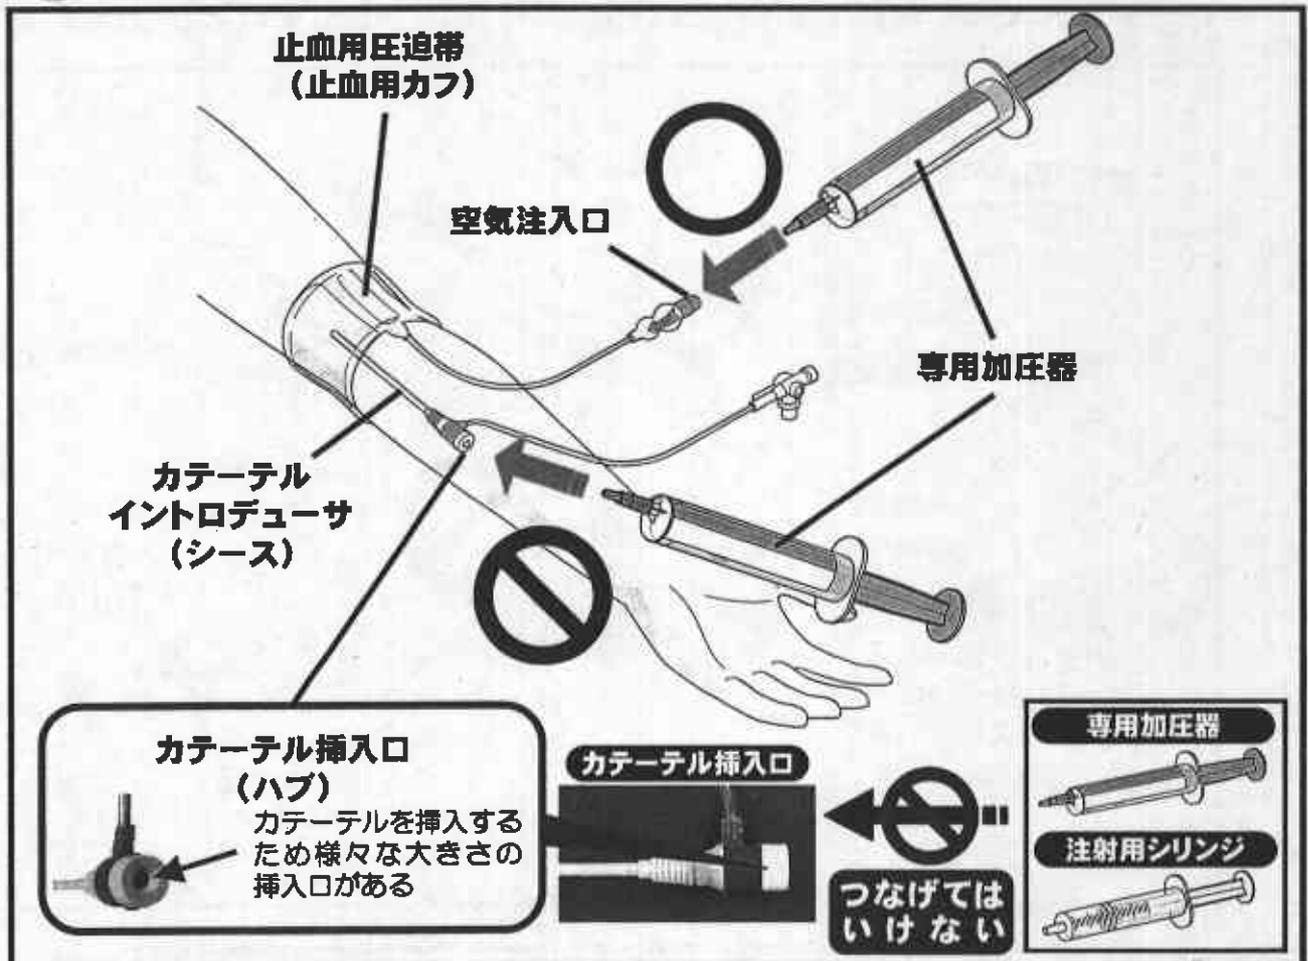
2 止血用圧迫帯(止血用カフ)使用時の注意事項 その2

(事例 2) 止血用圧迫帯(止血用カフ)を圧迫するために使用する専用加圧器を、カテーテルイントロデューサ(シース)のカテーテル挿入口(ハブ)に接続して血管内に空気を注入させてしまった。

専用加圧器が空気注入口に正しく接続されていることを確認！
 専用加圧器を使用しているからといっても、過信は厳禁！！

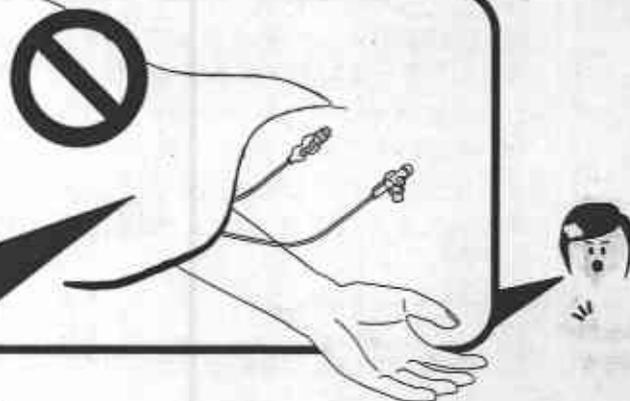
ドレープ等に隠れて
一目でルートが判別できない

誤接続防止対策がとられていても、
専用加圧器が空気注入用のルートに
接続されているか、複数名による目視の
確認も重要です！

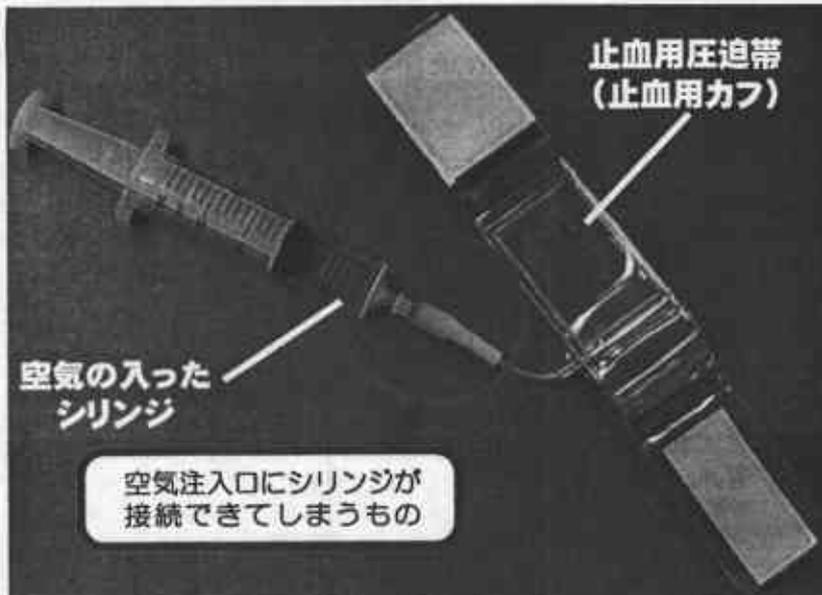
BLEED SAFE (ブリードセーフ旧製品) ダイリン(株)

※ 上記のように古い製品は、止血用圧迫帯（止血用カフ）の空気注入口にシリンジを接続して加圧していました。止血用カフ単体として販売されていたものや、他の医療機器のセットに一部構成部品として含まれて販売されていたものがありますが、いずれも再使用禁止であり、未使用であっても既に使用期限は経過しています。

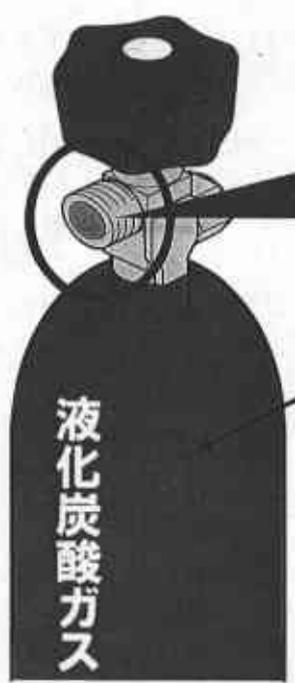
工業用の液化炭酸ガス (二酸化炭素) ポンペの使用

事故の背景には、酸素ポンペと同じ接続口 (口径、ネジ部が同じ) の工業用液化炭酸ガスポンペを院内で採用していたことが確認されています。

注) 工業用のポンペでは、添付文書が付いておらず、また「日本薬局方」(医薬品)などのラベル(表示)がない。

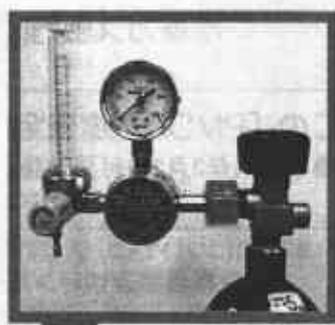
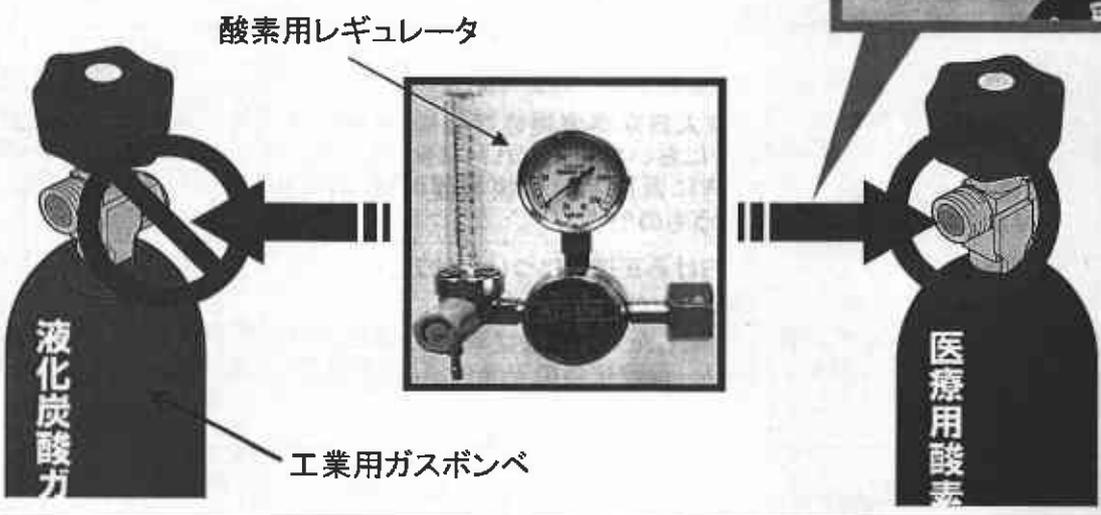
レギュレータの互換性

工業用の液化炭酸ガスポンペには、酸素用のレギュレータが接続可能なため、誤接続が起きる恐れがあります。取り違えに気づかなければ、重大な事故につながります！

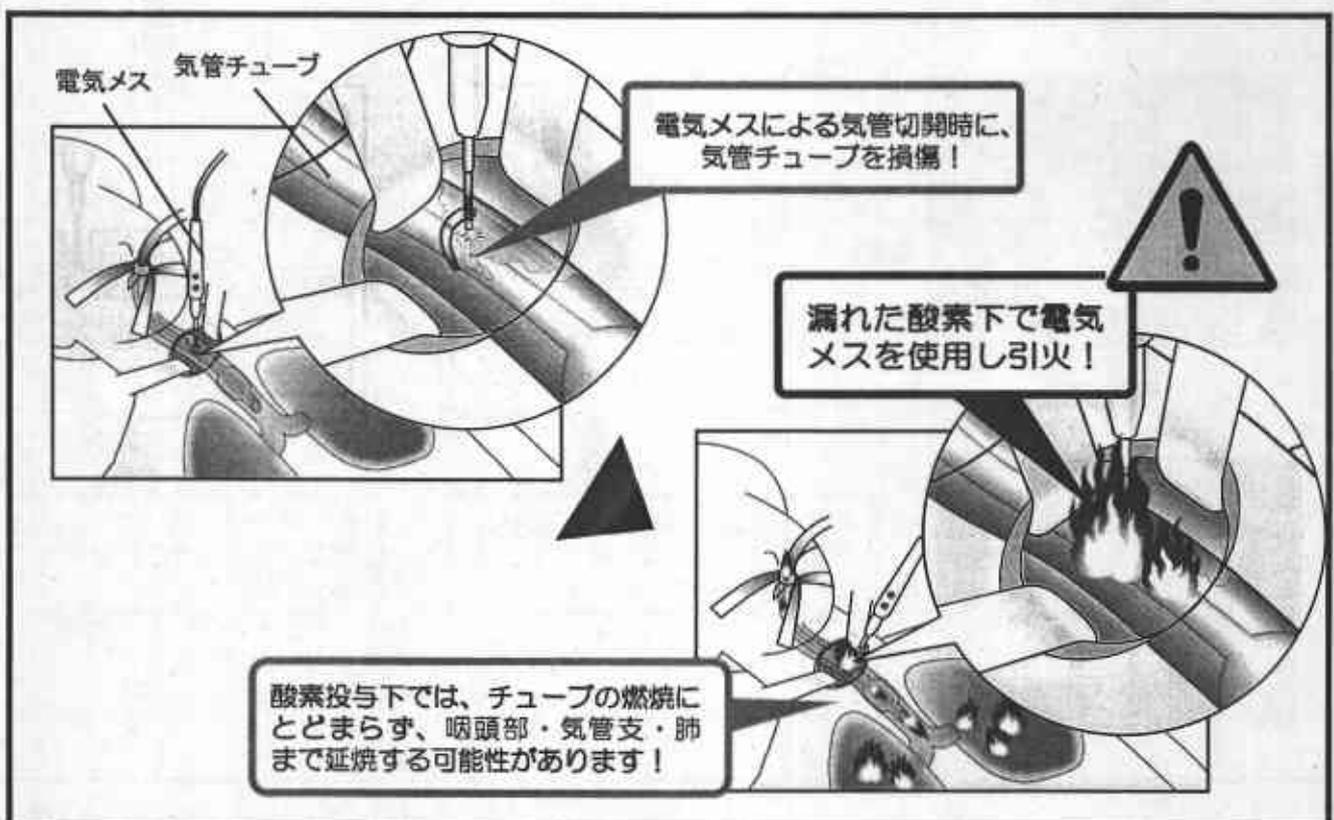
1 気管チューブ挿管下での電気メス使用時の注意点について

(事例 1) 人工呼吸器による管理下で電気メスを使用した気管切開を施行中に、切開部から火が出て、患者は気道や咽頭部、顔面などに大火傷を負った。

酸素は支燃性物質のため、電気メスの電極先端で発生する火花が近づくと、急激にその火が大きくなります。一度引火した場合は、酸素供給源を閉じるまで、消火が困難となる可能性があります。

酸素投与下での気管切開時には、原則、外科用メスを使用しましょう！
やむを得ず電気メスを使用する場合でも、気管開窓時の使用は控え、
また、止血を行う際も、気管チューブの損傷やバルーン収縮による酸素
漏れに十分注意して下さい。

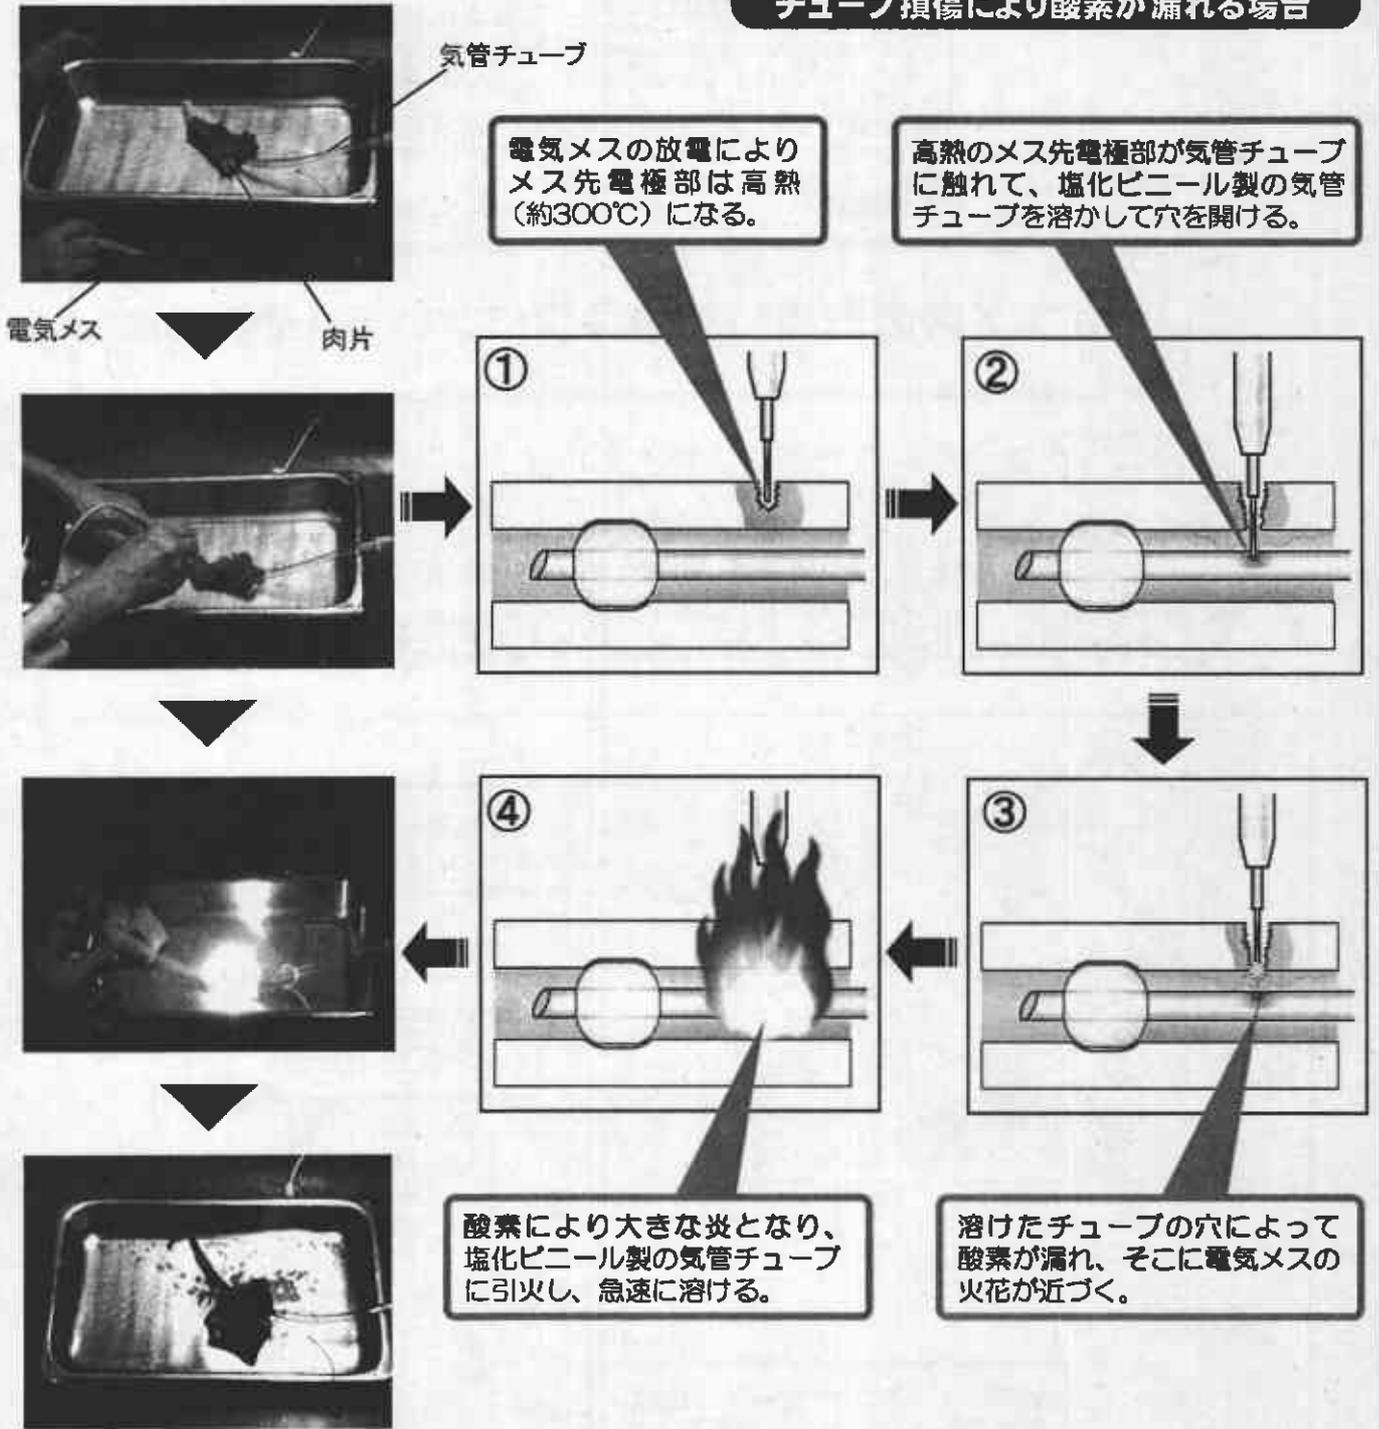
発火のメカニズム (1)

チューブ損傷により酸素が漏れる場合

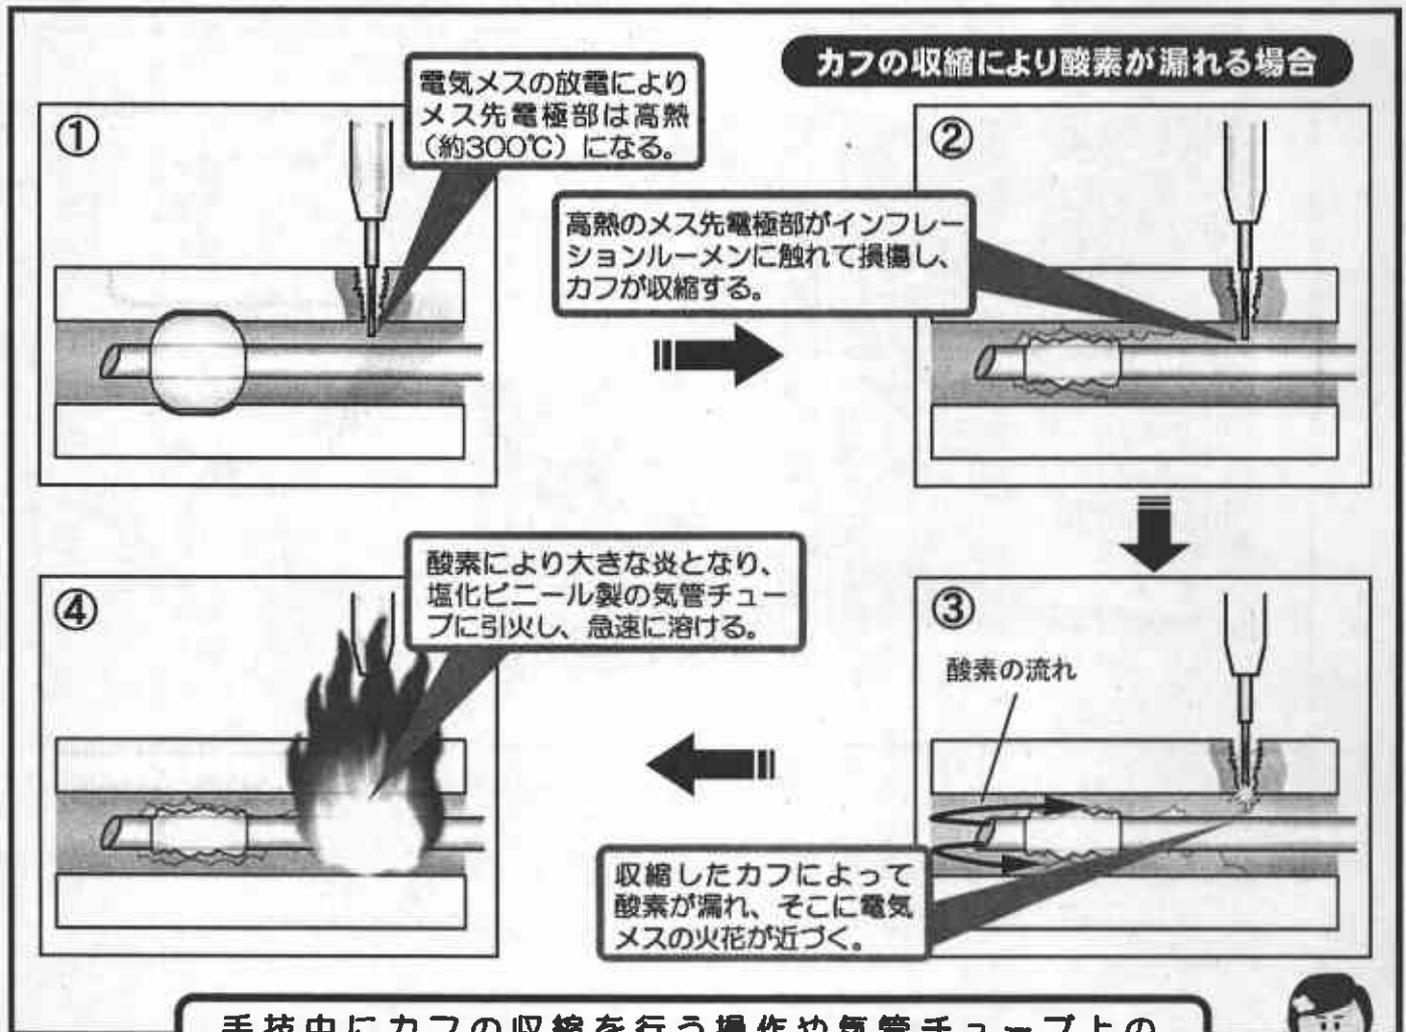
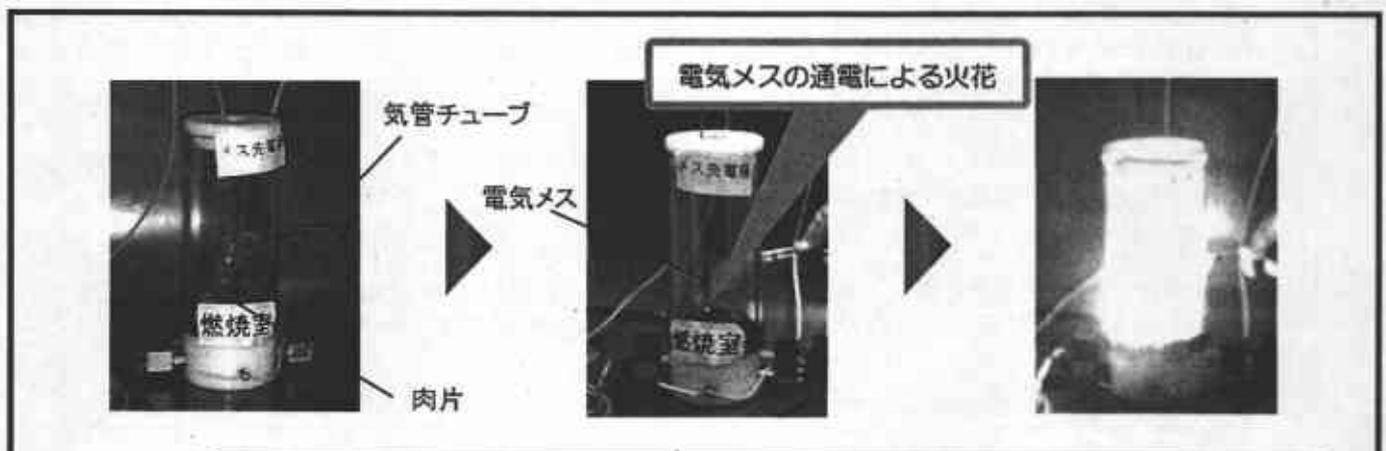
発火のメカニズム (2)

手技中にカフの収縮を行う操作や気管チューブ上のインフレーションルーメン(カフを膨らませるための内腔)に電気メスが触れることにより、酸素が気道内に漏れてしまいます。

上記の実験のように、酸素を充填した燃焼室で電気メスを通電させることにより、火花は激しく燃え上がり、肉片や気管チューブは、一気に燃焼して黒焦げになります。

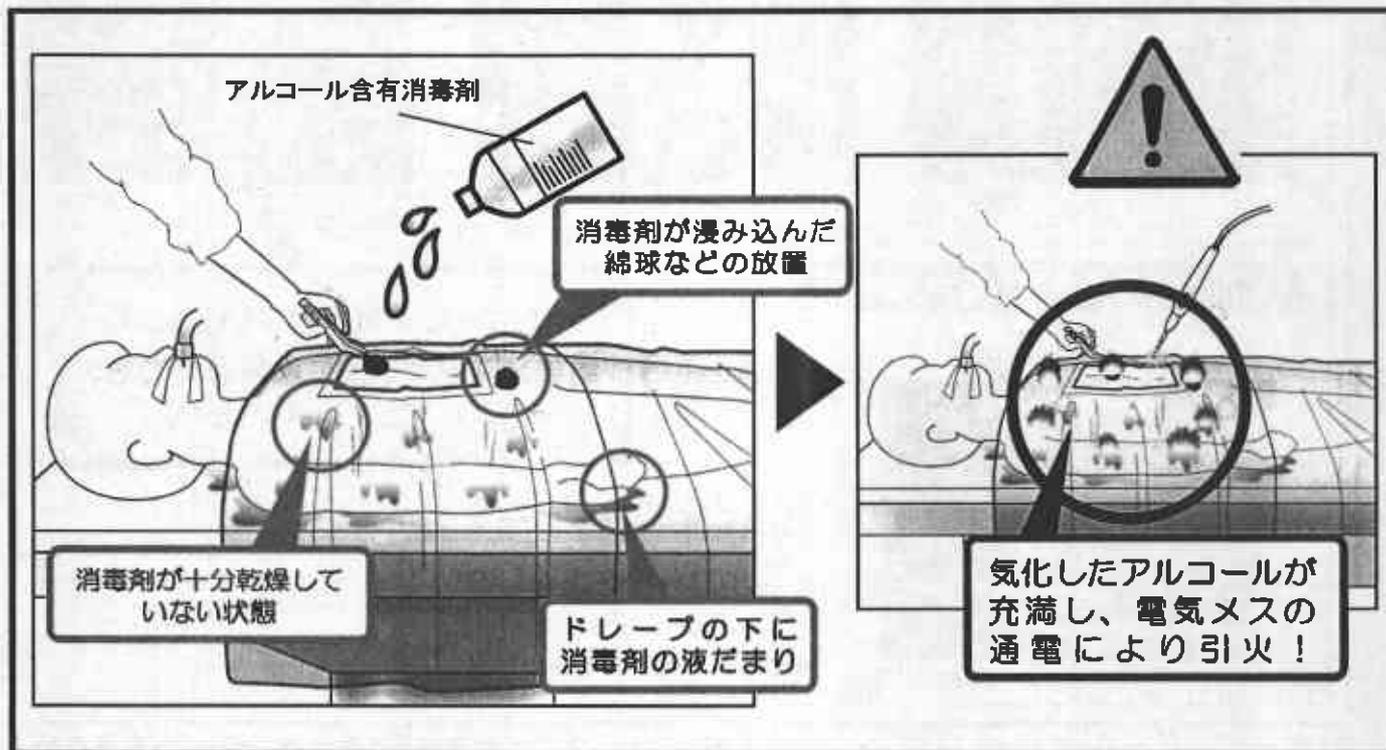
1 アルコール含有消毒剤使用時の注意点について

多量の消毒剤の使用により、ドレープ(覆い布)、マットレスに吸収された消毒剤などから気化したアルコールに引火します。また、引火した炎は、はじめ青白く気付かないので大変危険です。

- アルコール(エタノール又はイソプロパノール)を含有する消毒剤は、火気厳禁です。消毒剤の乾燥を十分確認すること。

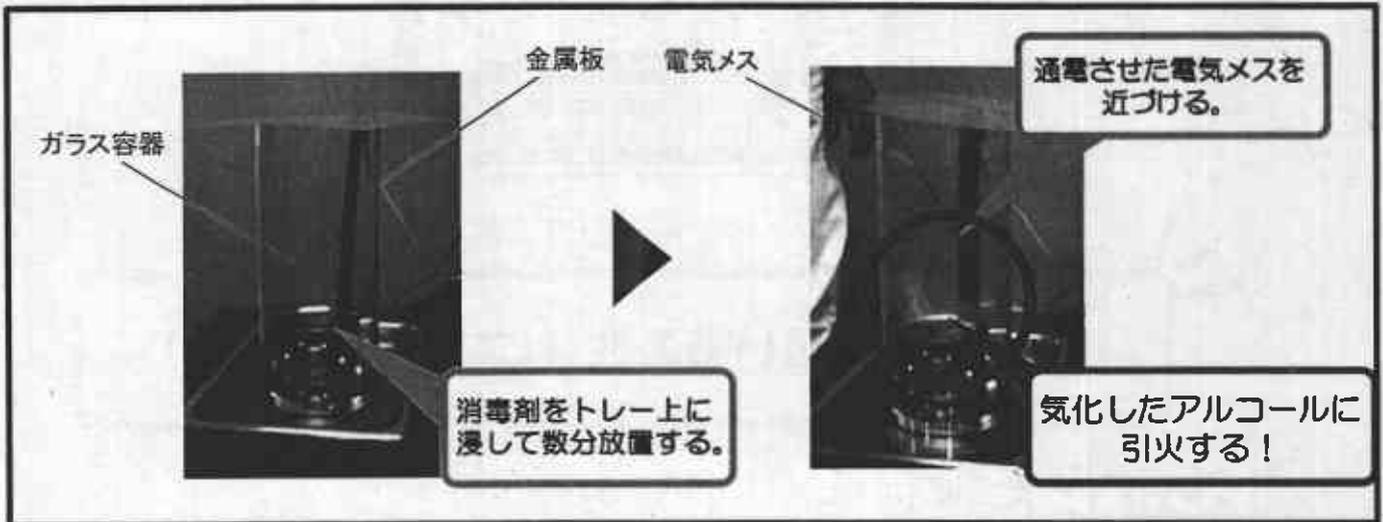
検証写真 アルコールへの引火

アルコールが気化しているため、電気メスが消毒剤に触れなくても、近づけるだけで引火します。

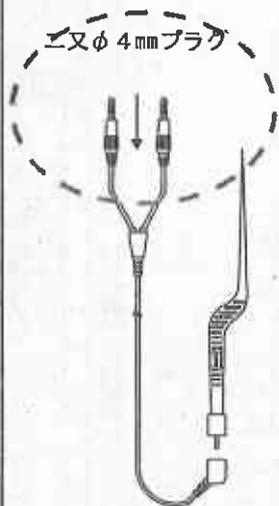
二股φ4mm プラグ付き バイポーラコード

(別名：フライングリード)
本コードの接続には注意が必要です。

モノポーラとバイポーラを搭載している電気手術器に、 二股φ4mm プラグ付きバイポーラコード接続時の注意事項！

バイポーラの出力端子に正しく接続してください。
