# ヒヤリ・ハット事例等収集結果

## — 医療機器 —

## 平成 24 年度 第 1 回医薬品・医療機器安全使用対策検討会結果報告

独立行政法人 医薬品医療機器総合機構

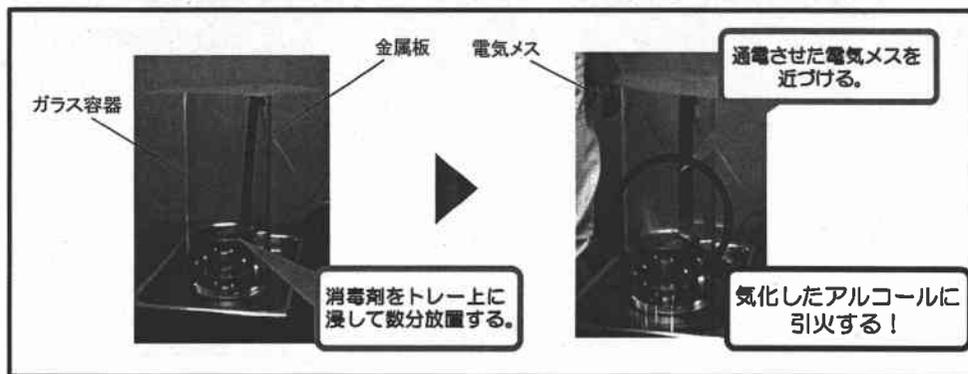
検証写真 アルコールへの引火

多量の消毒剤の使用により、ドレープ(覆い布)、マットレスに吸収された消毒剤などから気化したアルコールに引火します。また、引火した炎は、はじめ青白く気付かないので大変危険です。

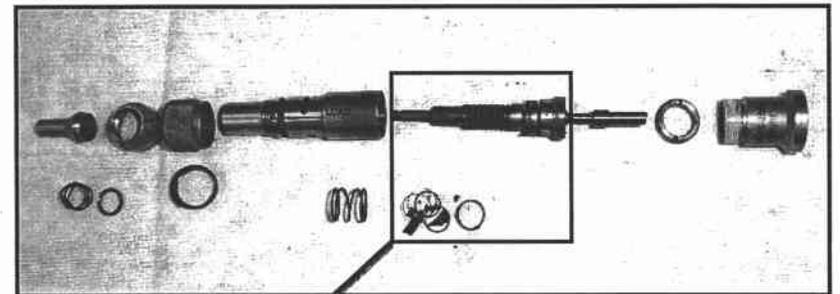
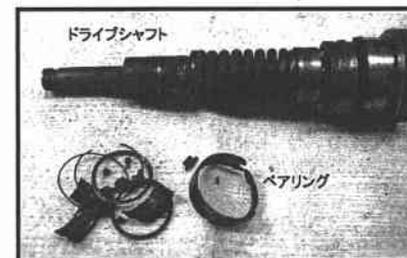
\* 不具合事象を生じたアタッチメントの分解写真

バーの複数回使用、摩耗や損傷したバーの使用、他社製バーの使用、規定時間以上の連続使用、乾燥工程不十分などの洗浄不備などでベアリングは内側の金属リング及びボールが欠損するなどして破損し、正しい回転を損ないます。これによりアタッチメント先端部の発熱を引き起こし、術部の熱壊死等のリスクを生じます。

汚れて腐食したドライブシャフトと破損したベアリング

アタッチメントの動作不具合、破損を未然に防ぐための点検として、パーを装着し、手回しをしながら異音等の発生の有無を確認して下さい。異常がみられる場合は弊社カスタマーケア部(連絡先下記参照)にご連絡ください。

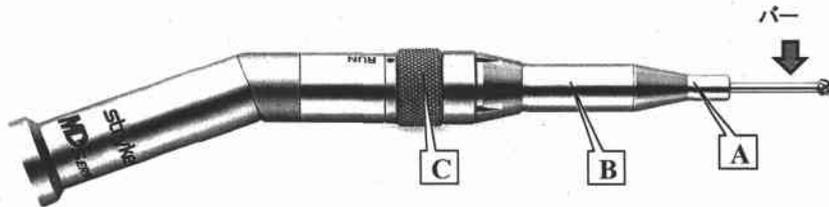
以下結果の通り、複数回使用のパーを装着した場合のアタッチメント温度は新品のパー装着時に比べて高い温度を示し、アタッチメントの動作不具合、あるいは破損につながる要因であることを示しております。  
破損した状態で使用した場合においては“A”先端部(ベアリング付近)の温度が100℃以上に達することがあります。

温度測定箇所	新品のパー装着時 (°C)	複数回使用のパー装着時 (°C)
A: 先端部	27.8	38.1
B: シャフト部	29.3	34.0
C: カラー部	28.6	34.0
