平成 21 年 1 月 19 日

## 平成 20 年度 第 3 回医薬品・医療機器安全使用対策検討会結果報告

独立行政法人 医薬品医療機器総合機構

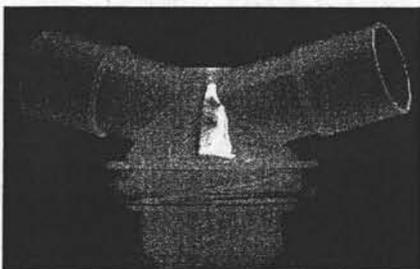
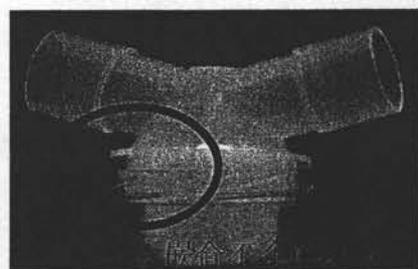
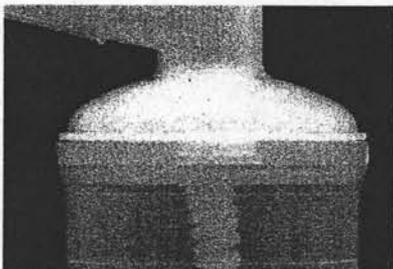
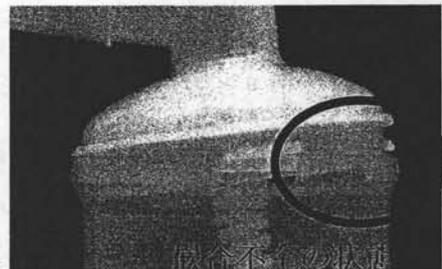
別紙写真2

加温加湿器の加湿作用や患者の呼気により、人工呼吸器回路内の結露から発生した水滴が人工呼吸器本体や患者への流入を防ぐために水滴を貯留させる機器（以下、「ウォータートラップ」という。）は、一般的に貯留した水滴の排出のため、ウォータートラップ下部にあるカップ部分を取り外す構造となっている（別紙写真1参照）。このため、接続時にカップ部分を適切に嵌合しなかった場合には、その箇所からエアが漏れ、患者は低酸素状態となる恐れがある。

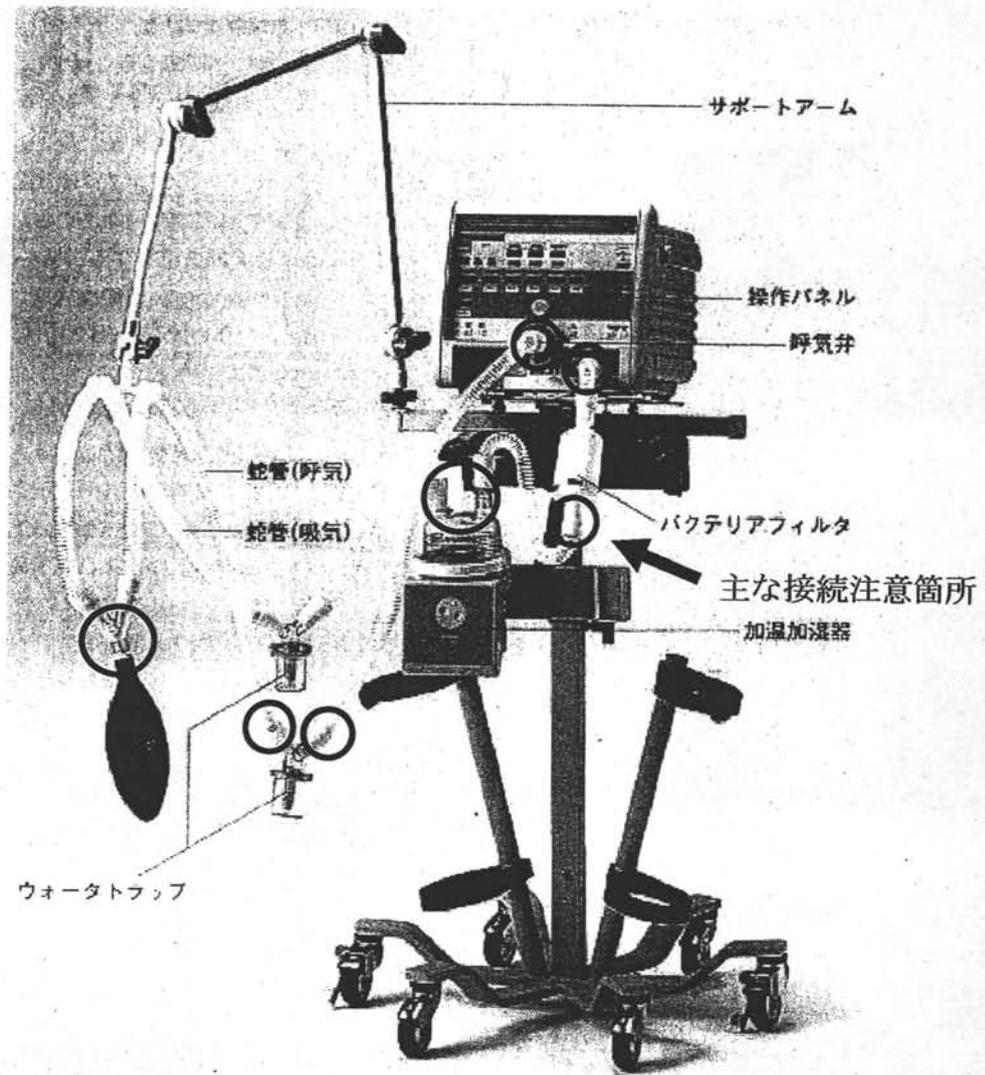
別紙写真3

しかし、低圧アラーム発生時等のリーク確認箇所としては、人工呼吸器回路上の①患者側気管カニューレ接続部、②加温加湿器チャンバー接続部、③人工呼吸器本体との接続部、④フィルタ、呼気弁、ウォーターラップなどの接続部、⑤回路上の蛇管の破れなど、を確認することが一般的であり、当該事例などからもカップ接続箇所の確認に対する意識は低いと思われた(別紙写真3参照)。

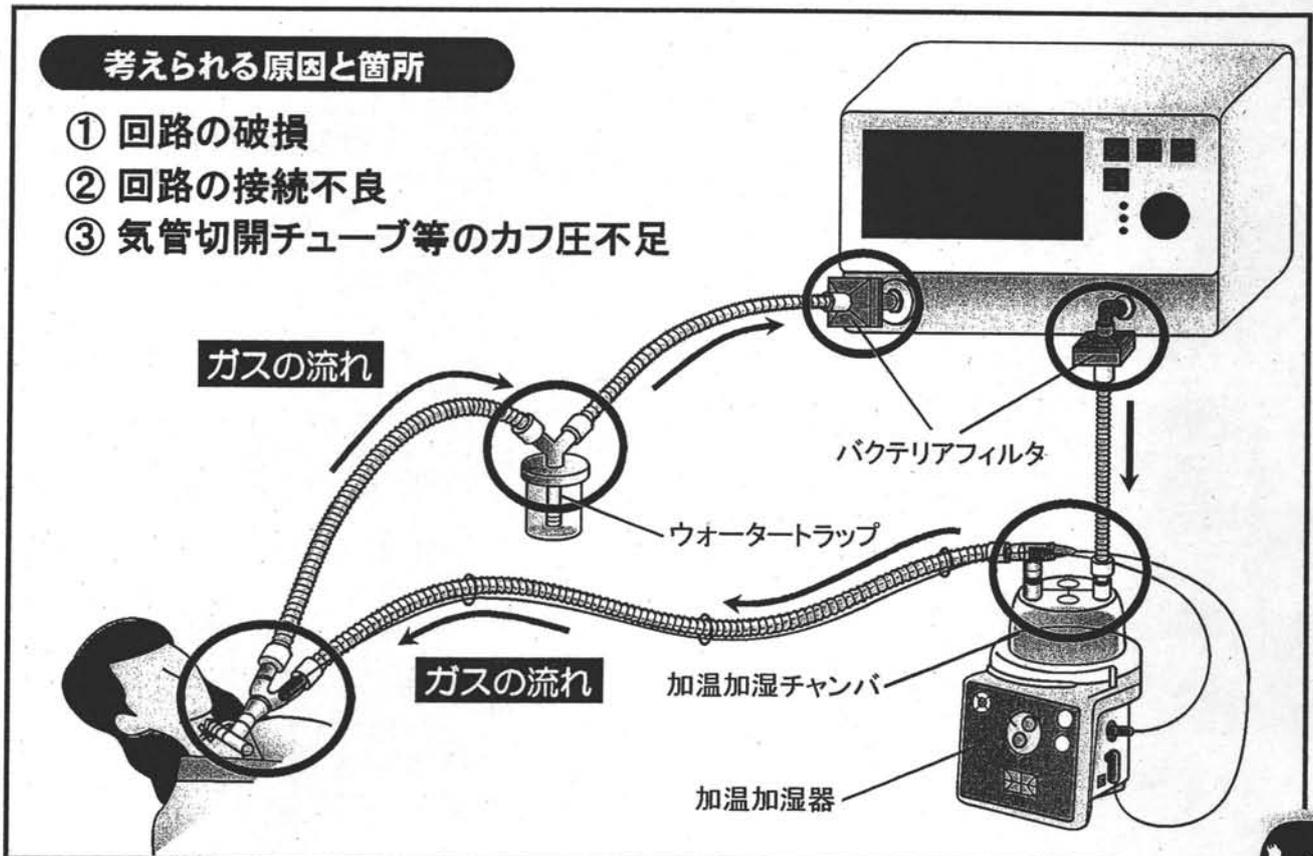
- 低圧アラームや低換気アラームが鳴った時は、回路からのガスリークが考えられます。

「不確実な接続」、「誤接続」、「蛇管の亀裂やチャンバの破損」などに十分注意してください。特に、ウォータートラップは見落としがちです！

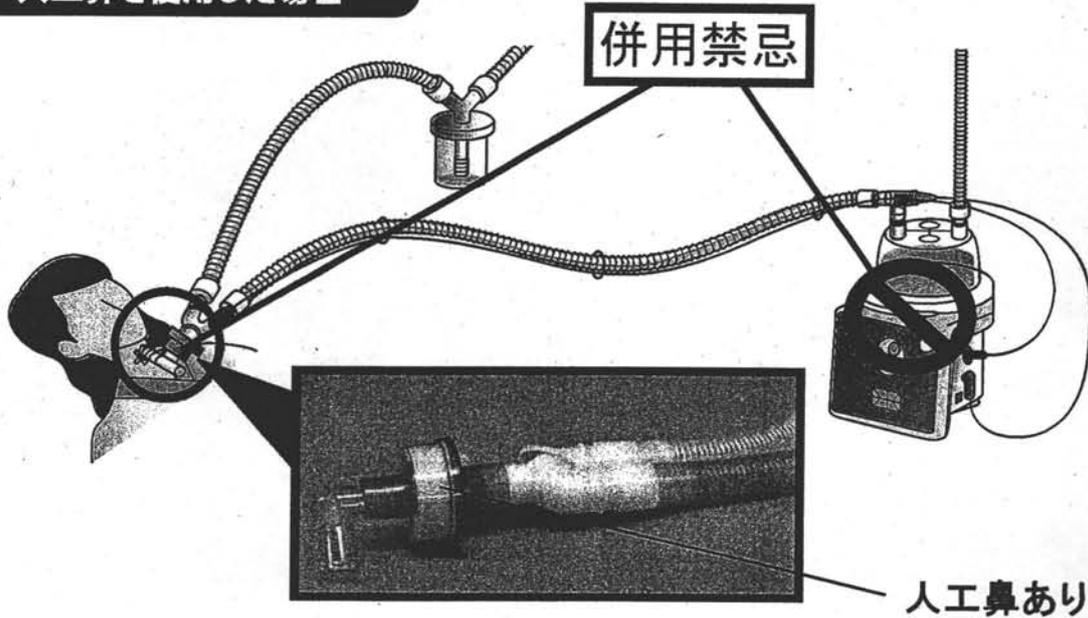
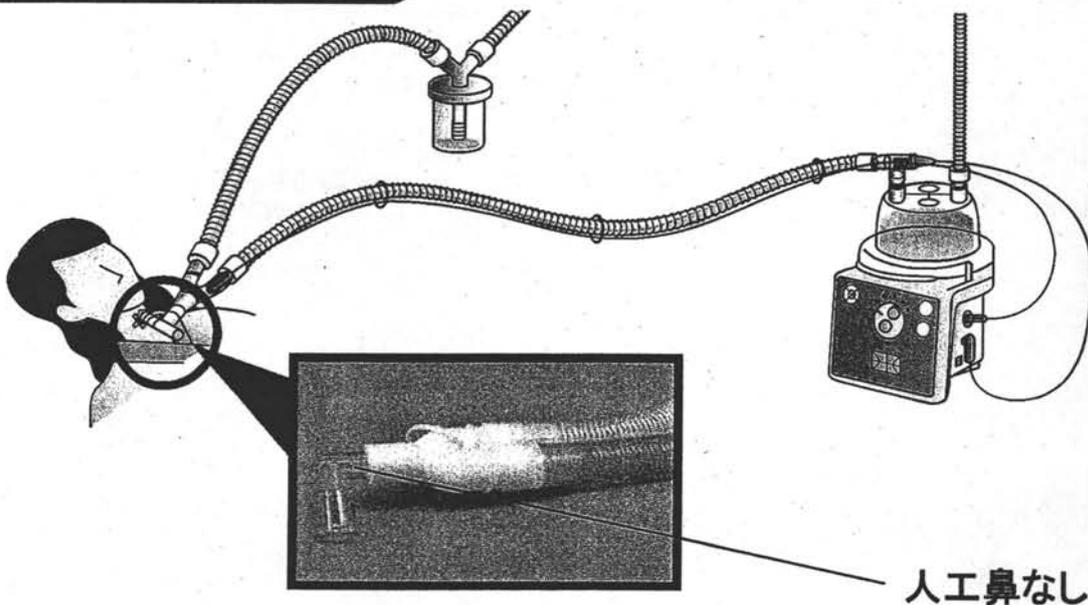
人工鼻と加温加湿器やネブライザなどを併用すると、過度の吸湿により人工鼻が閉塞し、患者さんの換気が困難となる恐れがあります！
