人工呼吸器回路内のウォータートラップの取扱いに関する
医療事故防止対策について

人工呼吸器回路内のウォータートラップの取扱いに関する 医療事故防止対策について (依頼)

人工呼吸器の取扱い時の注意について (その1)

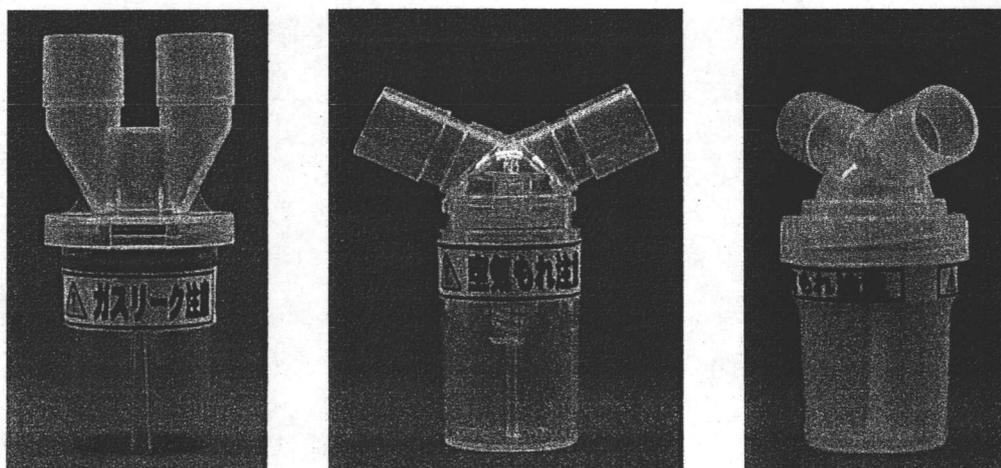
注意ラベルの貼付の例

(3) 注意ラベルの貼付位置を医療機関に説明する際には、ウォータートラップ内の水量の目視確認が妨げられることのないようウォータートラップのカップ上部とするなどの情報提供を併せて行う。(別紙注意ラベルの貼付の例参照。)

(2) 注意ラベルのサイズについては、ウォータートラップのカップ部分に貼付する際に、注意ラベルをどの方向からでも医療従事者が目視できるように、取扱う製品の全周囲の大きさ程度とする。

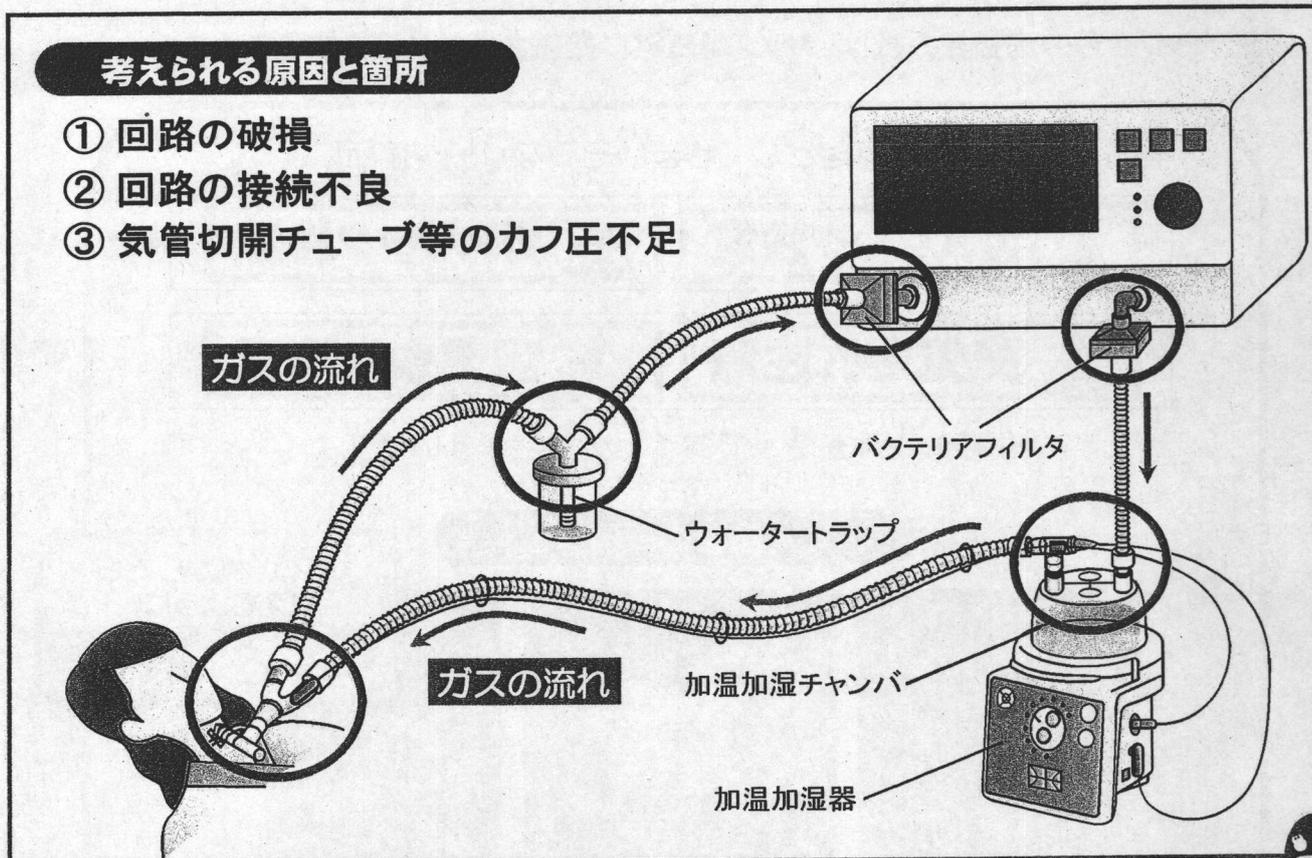
- 低圧アラームや低換気アラームが鳴った時は、回路からのガスリークが考えられます。

考えられる原因と箇所

- ① 回路の破損
- ② 回路の接続不良
- ③ 気管切開チューブ等のカフ圧不足

「不確実な接続」、「誤接続」、「蛇管の亀裂やチャンバの破損」などに十分注意してください。特に、ウォータートラップは見落としがちです！

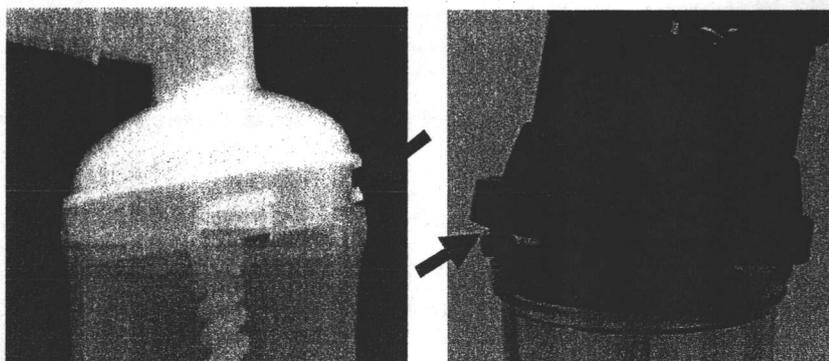
不確実な接続の事例

ウォータートラップからのガスリーク

ウォータートラップからの水抜き後は、必ずていねいにカップの再接続を行ないましょう！

- カップからの水抜きの後には、カップが確実に接続されたか確認すること。

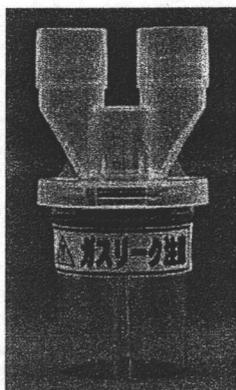
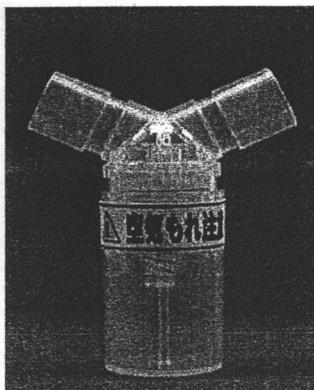
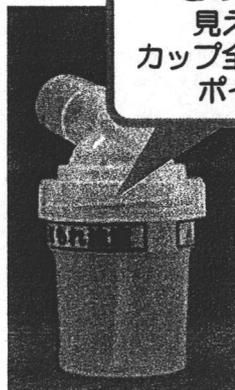
貼付の一例

どの方向からでも見えるように、カップ全周に貼ることがポイントです。

注意シールを貼っておくと気づきやすいですよ！

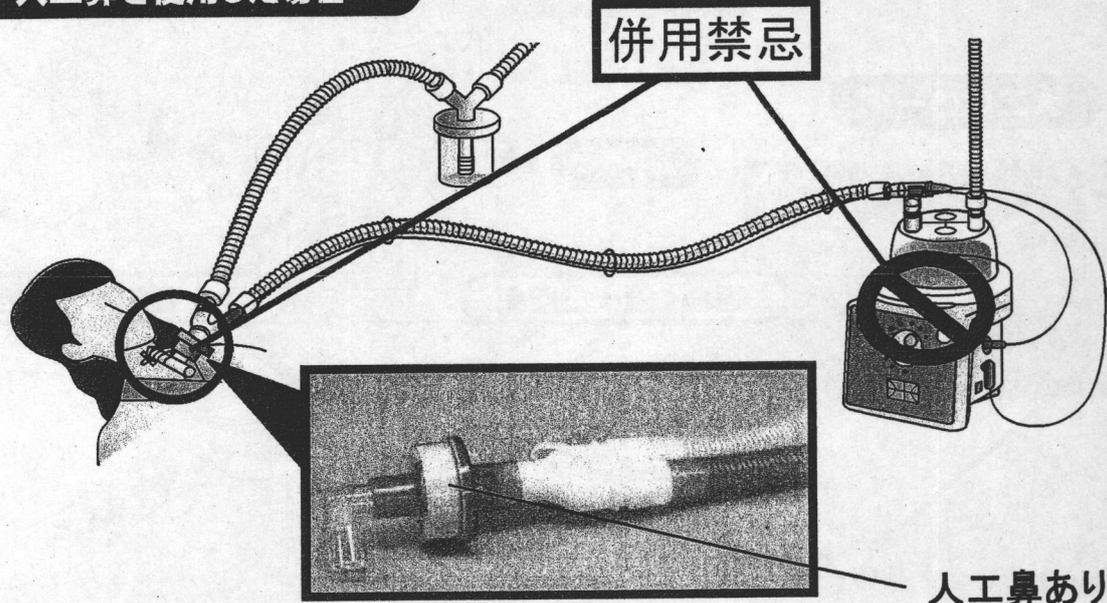
人工鼻を使用した場合

人工鼻と加温加湿器やネブライザなどを併用すると、過度の吸湿により人工鼻が閉塞し、患者さんの換気が困難となる恐れがあります！

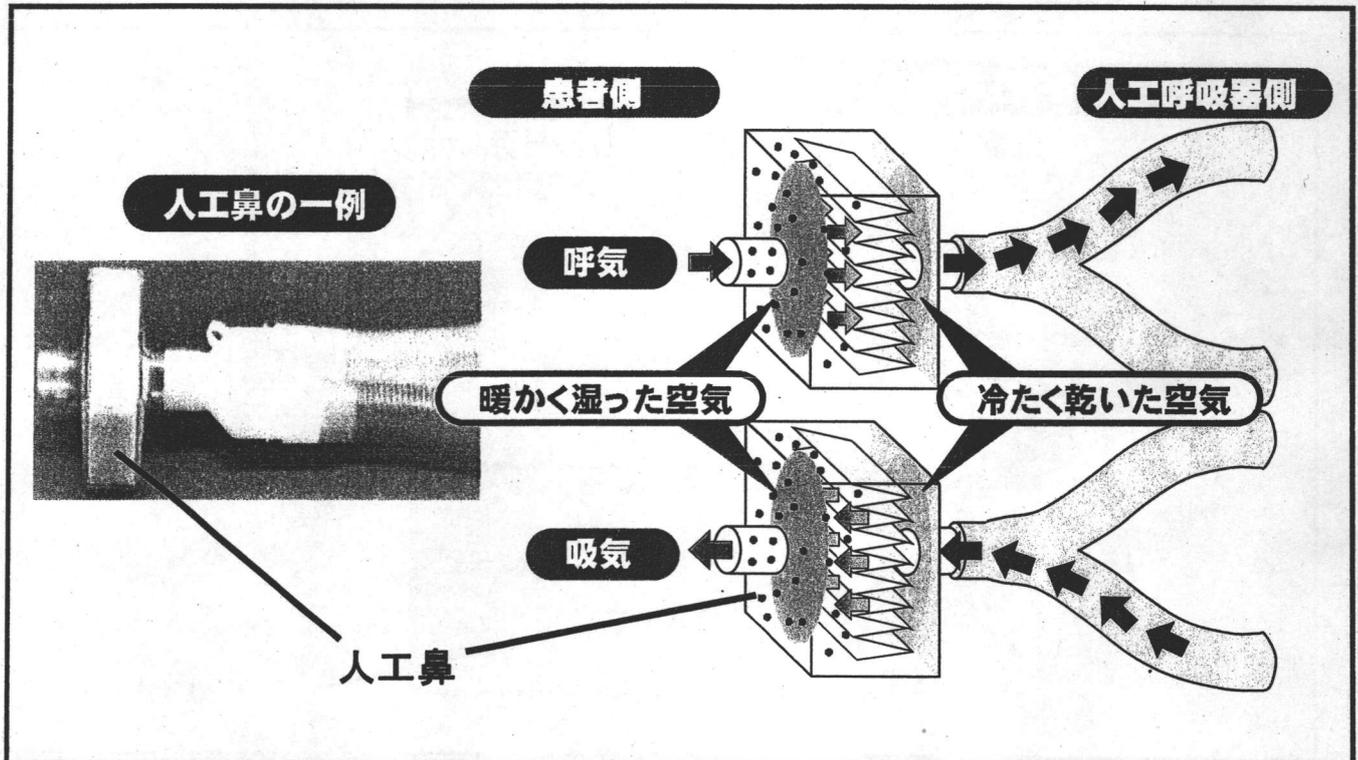
人工鼻のしくみ

- 人工鼻内部のフィルターが、患者さんの呼気に含まれる熱と水分を補足し、フィルターが吸湿することで、人工呼吸器からの乾いた吸気が加温・加湿されます。
