テルモ(株)製埋め込み型補助人工心臓の 不具合への対応について

植込み型補助人工心臓システム 「DuraHeart 左心補助人工心臓システム」 新規植込み見合わせについて

「DuraHeart左心補助人工心臓システム」

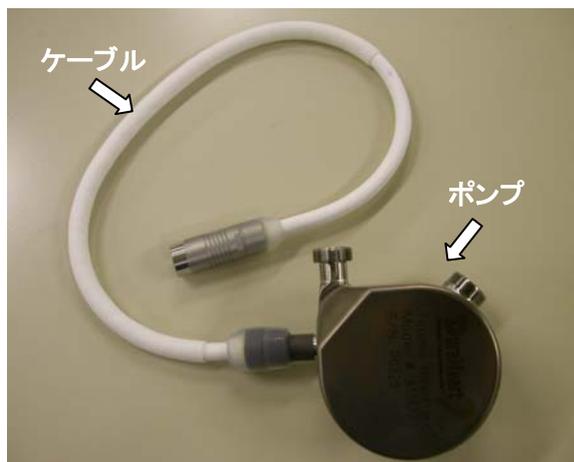
ポンプ及びケーブル外観図

これまでに同様の不具合が全世界で30件発生しております。主たる原因は、ケーブル内の磁気センサーの導線が一部断線したことによるものです。

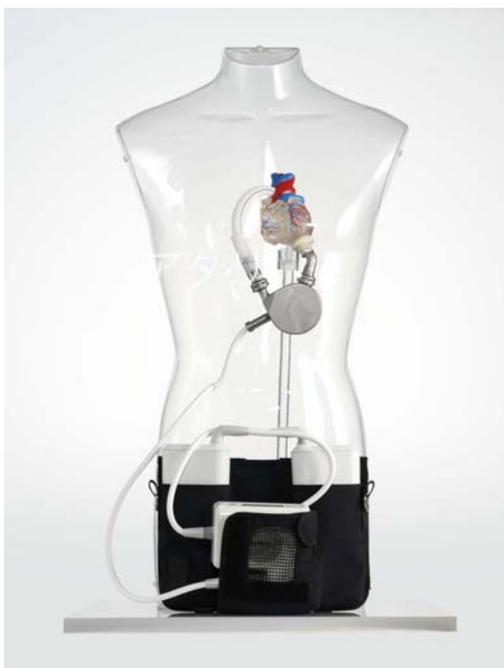
DuraHeart 装着状態 (イメージ)

※埋め込み型補助人工心臓：重症心不全で心臓移植以外に救命が困難と考えられる患者に心臓移植までの循環改善に使用される医療機器。体内にポンプを埋め込み、ケーブルで体外に置く制御用装置とポンプ駆動用の電池が接続される。
