住宅・建築物の耐震化促進方策のあり方に係る委員意見について

木造 3 階建て学校実大火災実験実行委員会

木造 3 階建て学校の実大火災実験（準備実験）の結果概要

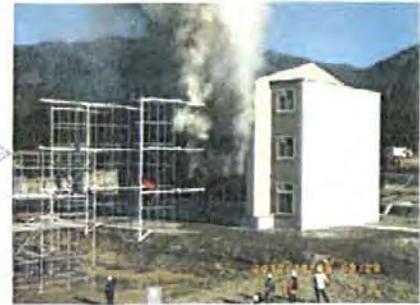
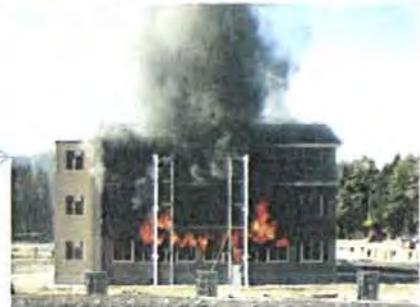
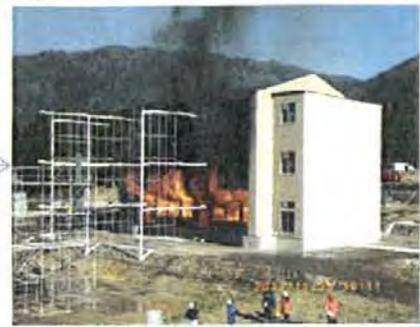
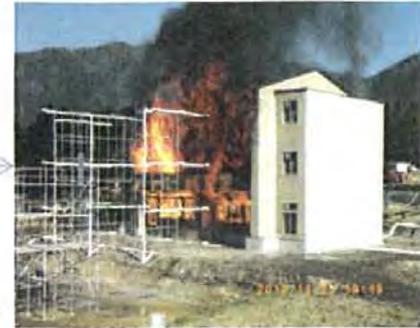
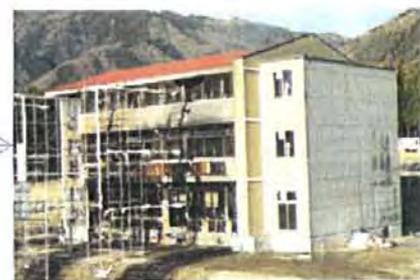
表1 実験経過の概要

経過時間 (分)	再着火後 (分)	経過時間 (分)	主な事象
0		0	点火
10		7	出火室の南側窓から煙が流出
20		21	1階北側窓から煙が流出
30		37	出火室の煙層床まで降下[2-1]
40		50	出火室に松明を投げ入れて再着火[1-1]
50	0	61	出火室の窓ガラスが割れる
60	10	72	出火室の天井を火炎が広がる
70	20	87	出火室の窓から火炎が噴出
80	30	89	出火室でフラッシュオーバー[1-2]
90	40	92	噴出火炎は3階バルコニーに達する
100	50	97	2階普通教室の窓が割れ、煙が侵入
		102	2階普通教室煙層床まで降下[2-2]
		103	1階北側窓が割れ、黒煙を噴出
110	60	113	1階北側の窓から火炎が噴出
120	70	129	2階普通教室に延焼[1-3]
130	80	131	2階南側窓から火炎が噴出
		134	2階北側窓からも火炎が噴出
140	90	139	3階普通教室に延焼[1-4]
		142	放水開始
		420	実験終了後も倒壊なし

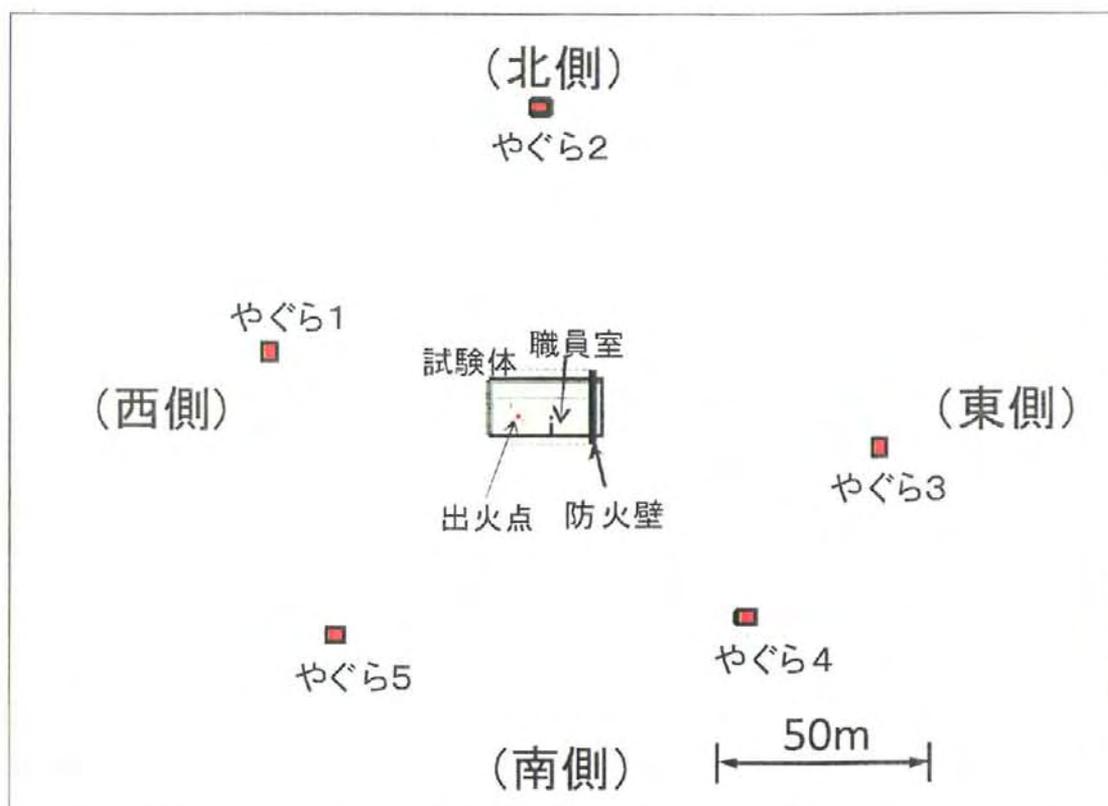
図1 ビデオと熱映像を測定するやぐらと試験体の配置

- ・表示の方位は、実際の方角とはずれています。
- ・やぐらの高さはおおよそ試験体2階床高さです。

- ・ 表 1 実験経過の概要：目視観察の結果の概要
- ・ 表 2 屋外ビデオ映像の概要：図 1 に示すやぐらから撮影
- ・ 表 3 屋外熱映像の概要：図 1 に示すやぐらから撮影（サーモビューア）
- ・ 表 4 内部ビデオ映像の概要：図 2 に示す室内で撮影
- ・ 図 3～図 8 代表的な室内の温度の結果：図 2 に示す位置で測定（熱電対）

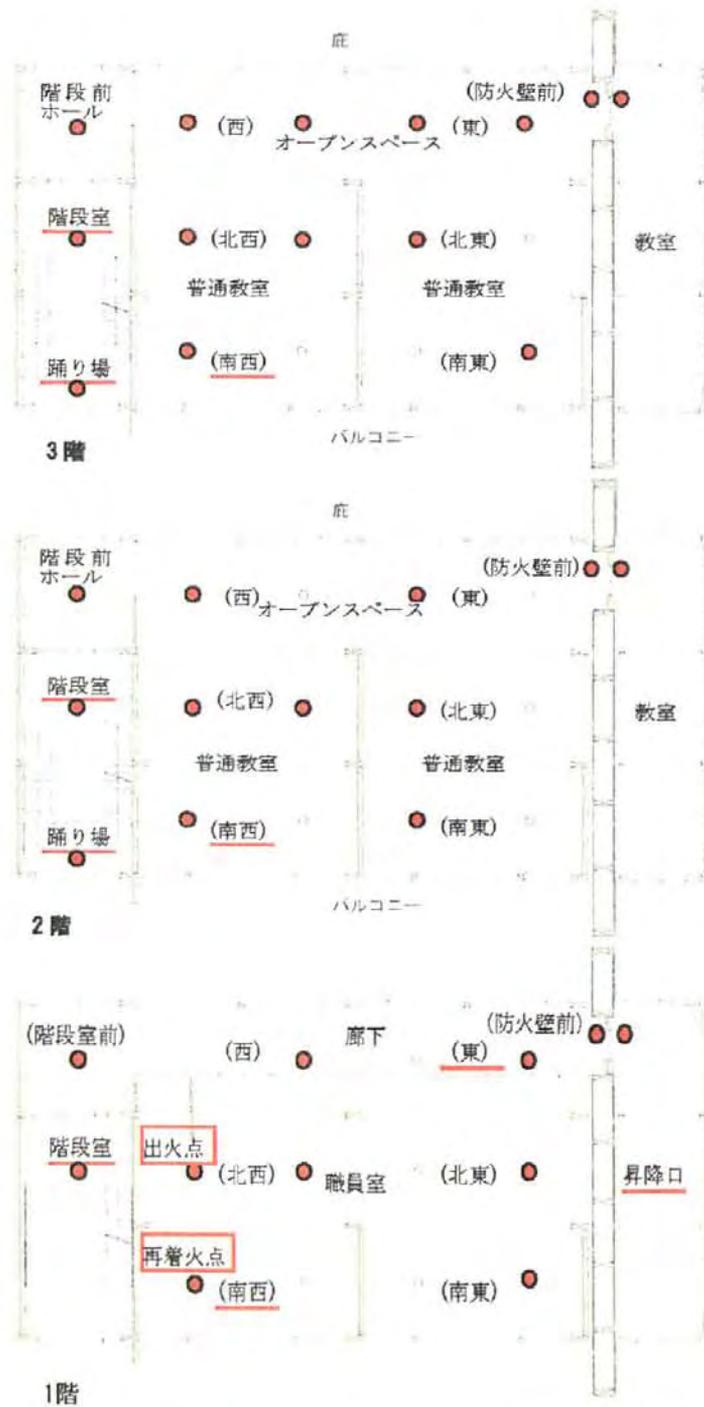
図2 熱電対設置位置（試験体内）

●○：熱電対位置（●：表5に記載） ————：温度推移グラフ（図3～8）
