平成 21 年 1 月 19 日

## 平成 20 年度 第 3 回医薬品・医療機器安全使用対策検討会結果報告

独立行政法人 医薬品医療機器総合機構

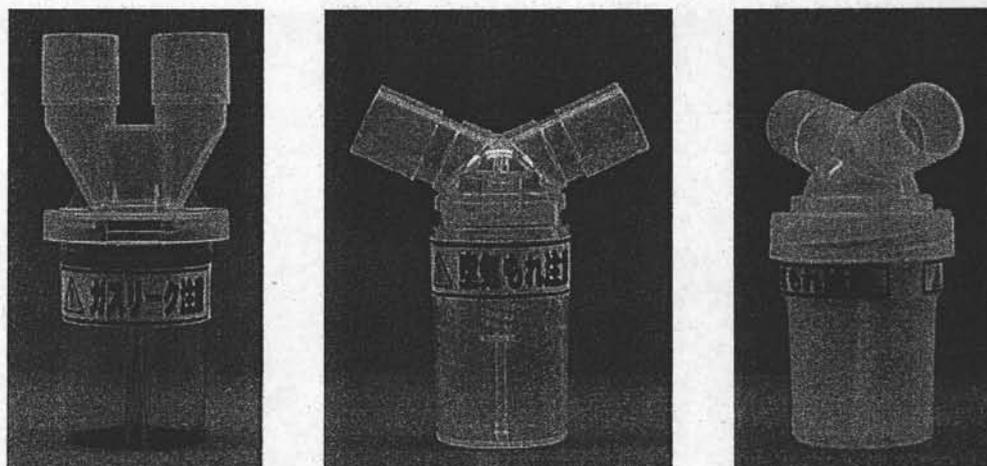
注意ラベルの貼付の例

加温加湿器の加湿作用や患者の呼気により、人工呼吸器回路内の結露から発生した水滴が人工呼吸器本体や患者への流入を防ぐために水滴を貯留させる機器 (以下「ウォータートラップ」という。) は、一般的に貯留した水の排出のため、ウォータートラップ下部にあるカップ部分を取り外す構造となっています。そのため、接続時にカップ部分を確実に接続しなかった場合には、その箇所からエアが漏れ、患者は低酸素状態となるおそれがあります。
