平成20年度 医療機器自主回収一覧（クラスⅡ）

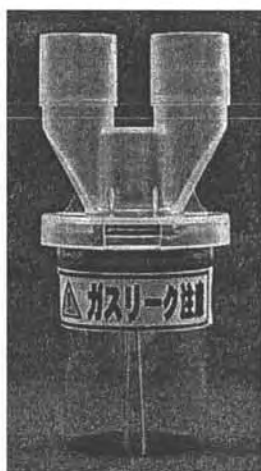
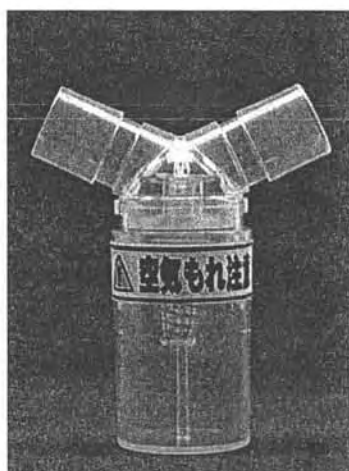
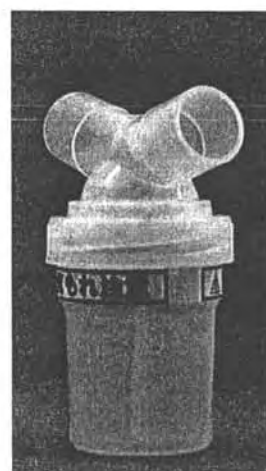
### 注意ラベルの貼付の例

加温加湿器の加湿作用や患者の呼気により、人工呼吸器回路内の結露から発生した水滴が人工呼吸器本体や患者への流入を防ぐために水滴を貯留させる機器（以下「ウォータートラップ」という。）は、一般的に貯留した水の排出のため、ウォータートラップ下部にあるカップ部分を取り外す構造となっています。そのため、接続時にカップ部分を確実に接続しなかった場合には、その箇所からエアが漏れ、患者は低酸素状態となるおそれがあります。
