第30・31回 ヒヤリ・ハット事例等収集結果

－ 医療機器 －

平成 21 年度 第 3 回医薬品・医療機器安全使用対策検討会結果報告

独立行政法人 医薬品医療機器総合機構

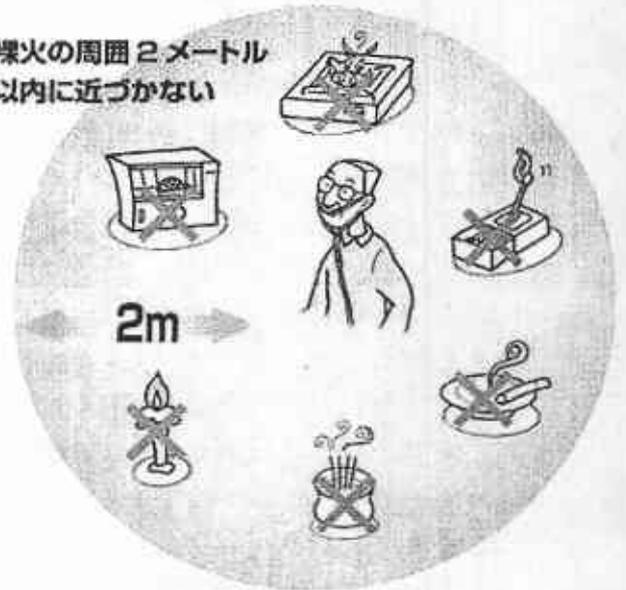
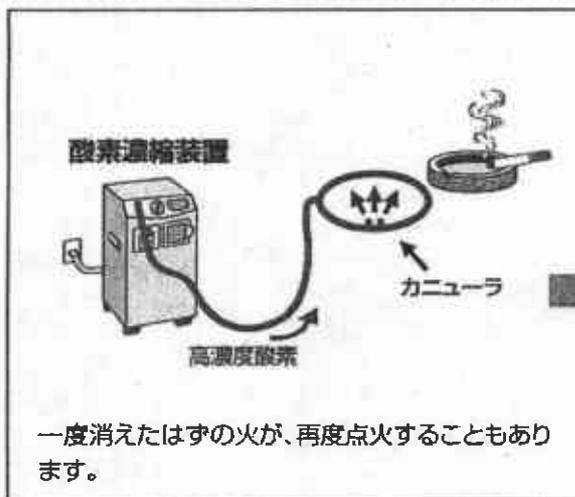
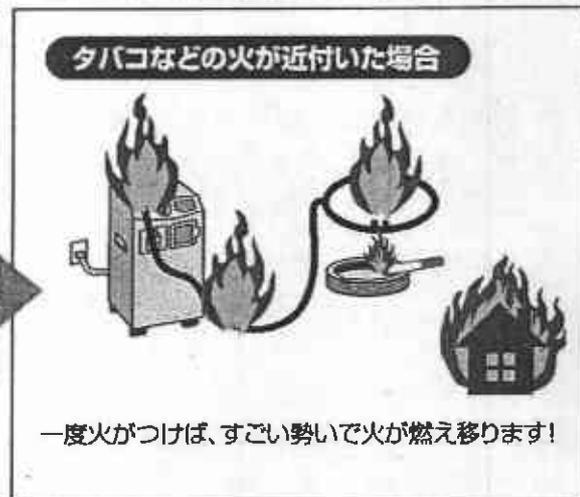
※ 火気の手扱いに注意し、取扱説明書どおりに正しく使用すれば、
酸素が原因でチューブや衣服等が燃えたり、火災になることはありません。

1. 酸素濃縮装置、酸素ボンベ、
液化酸素容器からは
.....2m以上
2. 液化酸素を設置型装置(親容
器)から携帯型装置(子容器)
に移充填するときは
.....5m以上
3. 吸入用のカニューラ、携帯型
の酸素ボンベや液化酸素装
置及び延長チューブ、吸入中
の患者自身も火気の直近に
近寄ってはならない

裸火の周囲2メートル
以内に近づかない

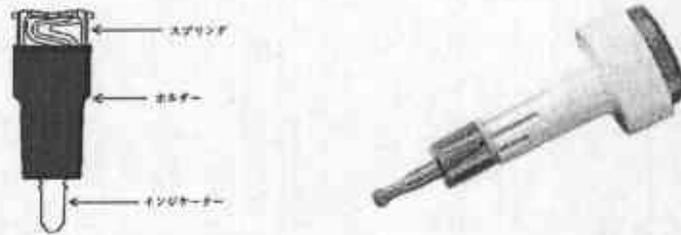
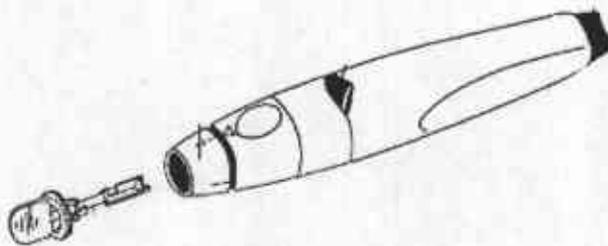
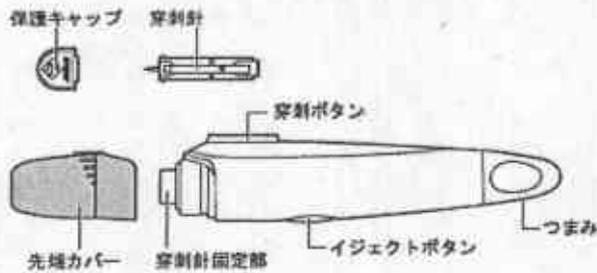
微量採血のための穿刺器具

2008年8月、血糖測定用に耳朶より微量採血した際に、穿刺針が耳朶を貫通し、貫通した穿刺針が耳朶の裏側で支持していた施術者の指に刺さり、針刺し損傷を受傷した。なお、患者に感染症の既往はなく、施術者への感染による健康被害はなかった。

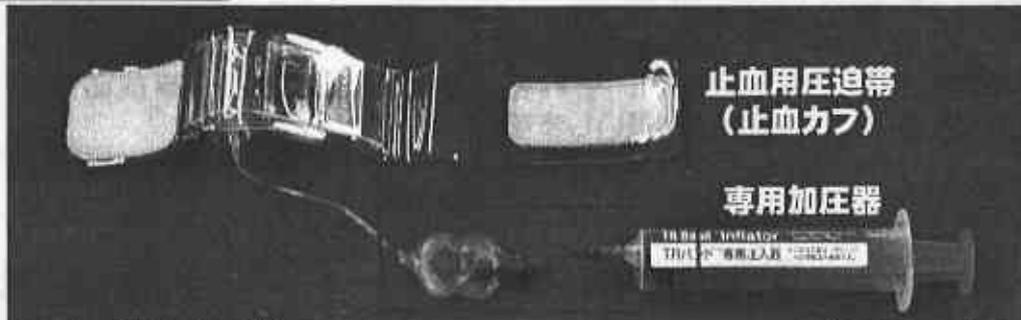
TRバンド ※写真の止血用圧迫帯は橈骨(手首)用

(事例 2) 止血用圧迫帯(止血用カフ)を圧迫するために使用する専用加圧器を、カテーテルイントロデューサ(シース)のカテーテル挿入口(ハブ)に接続して血管内に空気を注入させてしまった。

誤接続防止対策がとられていても、
専用加圧器が空気注入用のルートに
接続されているか、複数名による目視の
確認も重要です！

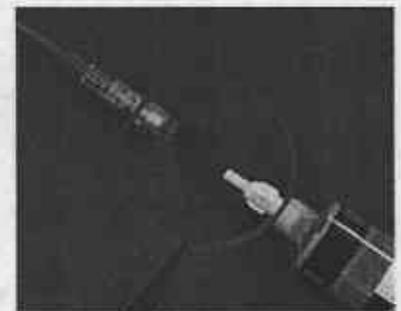
対策品の一例

※ 上記のように古い製品は、止血用圧迫帯（止血用カフ）の空気注入口にシリンジを接続して加圧していました。止血用カフ単体として販売されていたものや、他の医療機器のセットに一部構成部品として含まれて販売されていたものがありますが、いずれも再使用禁止であり、未使用であっても既に使用期限は経過しています。

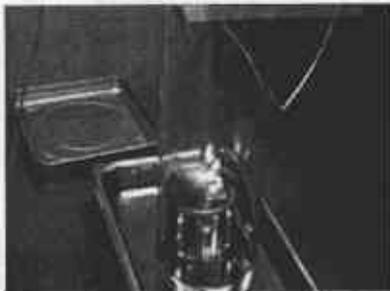
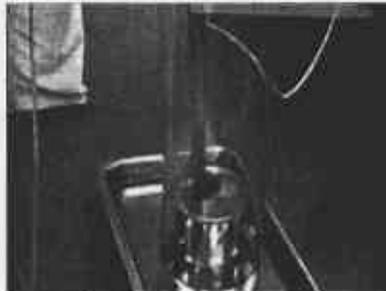
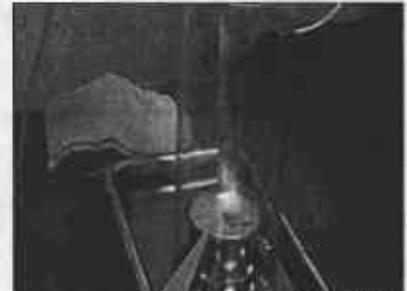
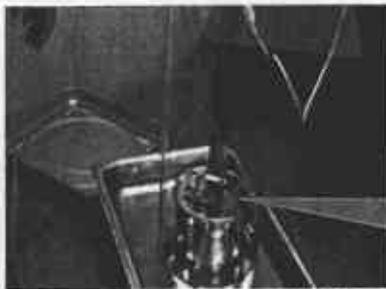
アルコールを含有する消毒剤

アルコールが気化しているため、電気メスが消毒剤に触れなくても、近づけるだけで引火します。

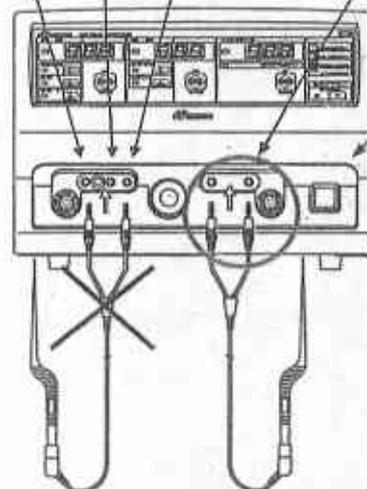
【正しい接続】

No.	報告回	事故の程度	事故の内容	事故の内容	背景・要因	改善策	調査結果
【熱傷】							
1	第17回	障害の可能性なし	使用方法の間違い	<p>患者が手術室に入室後、全身麻酔による手術の準備をすすめた。創部を消毒し、リネンをかけた後にコード類を術野から下ろして外回り看護師に渡した。外回り看護師はあわてており、バイポーラのコード(エースクラップGK200)をモノポーラの端子(本体:バリーラプフォースFX - C)に接続してしまった。この為、常に通電の状態になった。手術医は通電していないと思いS状結腸を把持したため、熱傷をきたした。外科医により熱傷部の漿膜を縫合した。</p>	<p>バイポーラの純正コードに、当院で使用している腹腔鏡用の鉗子(エースクラップ社)は接続できない。</p>	<ul style="list-style-type: none"> ・端子とコードに同色の色テープを巻いた。 ・電気メス本体に取扱い上の注意を貼った。 ・手術開始直前にタイムアウトを導入し、確認するようになった。 	<p>当該バイポーラコードはフライングリードであり、フライングリードをモノポーラ出力端子へ誤接続するリスク等については、すでに行政も注意喚起等の通知を発出し、業界団体もフライングリードの販売に際し、医療安全対策等を行っているところである。しかしながら、IECにおいてフライングリードの製造が禁止され、すでに欧米では販売が中止されており、国内においてもフライングリードの販売中止等の安全使用対策が必要と考える。</p>
