# ヒヤリ・ハット事例等収集結果

## — 医療機器 —

## 平成 24 年度 第 1 回医薬品・医療機器安全使用対策検討会結果報告

独立行政法人 医薬品医療機器総合機構

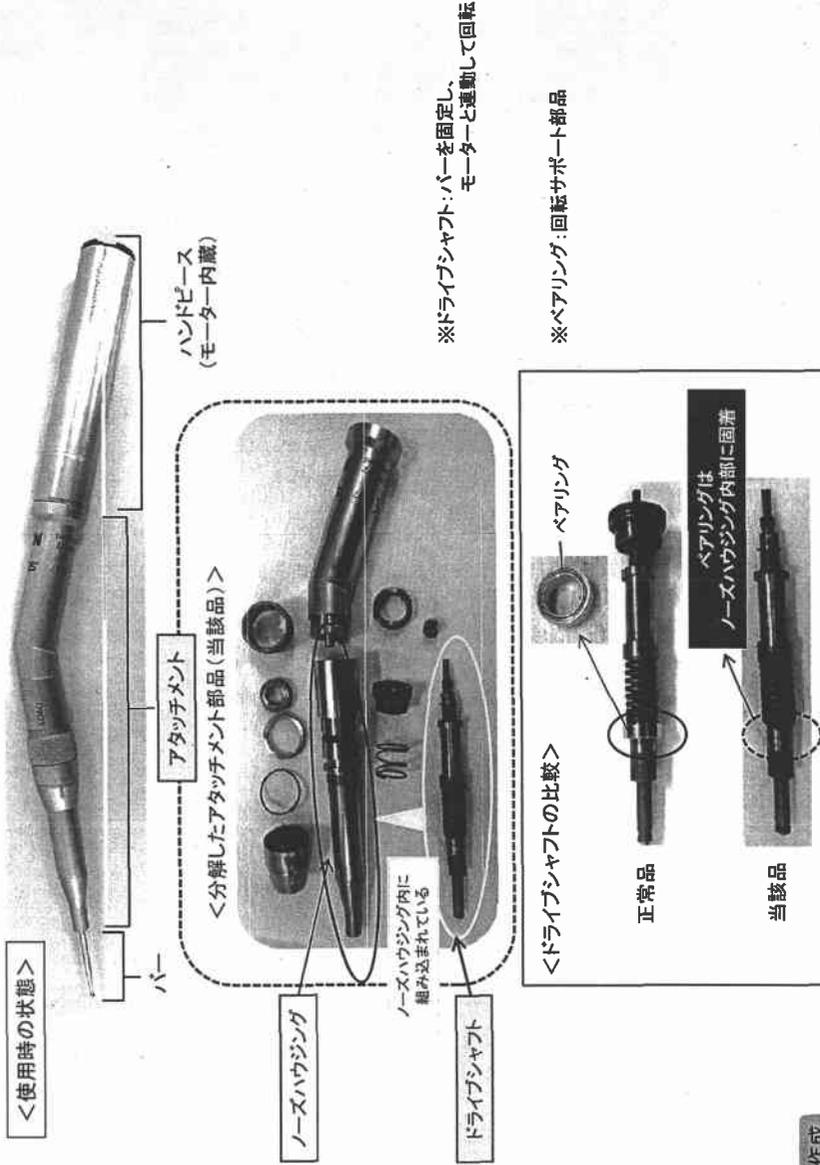
# 手術用ドリルアタッチメントの発熱事例について (日本ストライカー社)

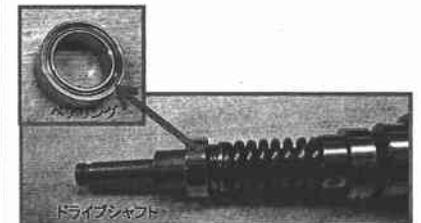
バーの複数回使用、摩耗や損傷したバーの使用、他社製バーの使用、規定時間以上の連続使用、乾燥工程不十分などの洗浄不備などでベアリングは内側の金属リング及びボールが欠損するなどして破損し、正しい回転を損ないます。これによりアタッチメント先端部の発熱を引き起こし、術部の熱壊死等のリスクを生じます。

汚れて腐食したドライブシャフトと破損したベアリング

正常なドライブシャフトとベアリング  
(バーはドライブシャフトに固定され、ベアリングで支持された状態で回転します)

アタッチメントの動作不具合、破損を未然に防ぐための点検として、パーを装着し、手回しをしながら異音等の発生の有無を確認して下さい。異常がみられる場合は弊社カスタマーケア部(連絡先下記参照)にご連絡ください。
